52/20

**Hrvatsko narodno kazalište u Zagrebu
Trg Republike Hrvatske 15
10000, Zagreb
OIB: 10852199405**

**Radionice i skladišta HNK
Božidara Adžije 7a, 10000 Zagreb
k.č.br. 761, k.o. Trešnjevka**

**ELABORAT OCJENE POSTOJEĆEG STANJA
GRAĐEVINSKE KONSTRUKCIJE**

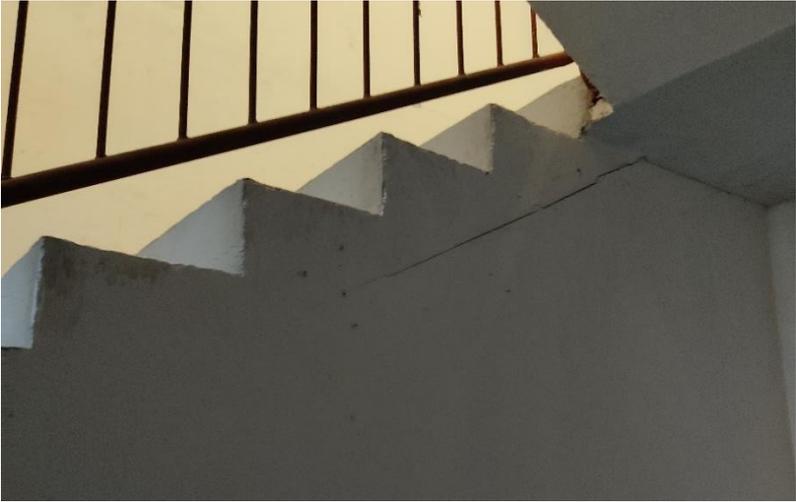
Oznaka oštećenja	Pozicija oštećenja	Fotografija oštećenja
4.3.2.	Stubište prvog kata zgrade 3

Opis oštećenja		Pukotina na spoju stubišnog kraka i ispunskog ziđa

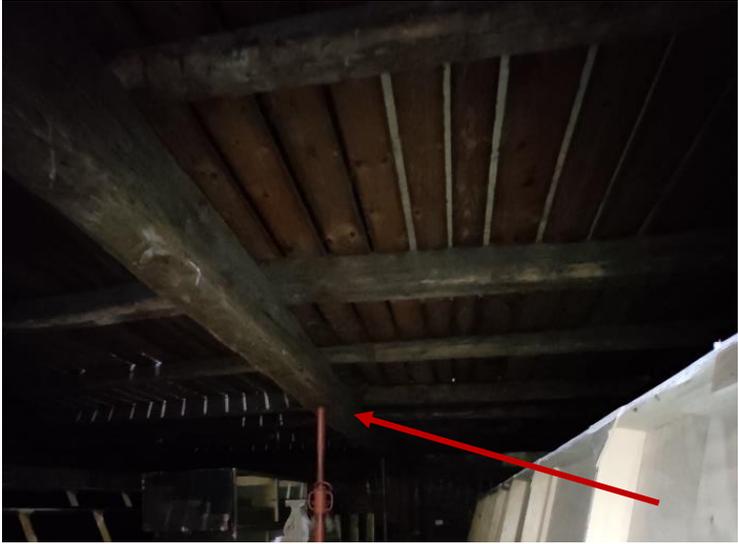
Oznaka oštećenja	Pozicija oštećenja	Fotografija oštećenja
4.4.1.	Prizemlje zgrade 4

Opis oštećenja		Progib drvene grede

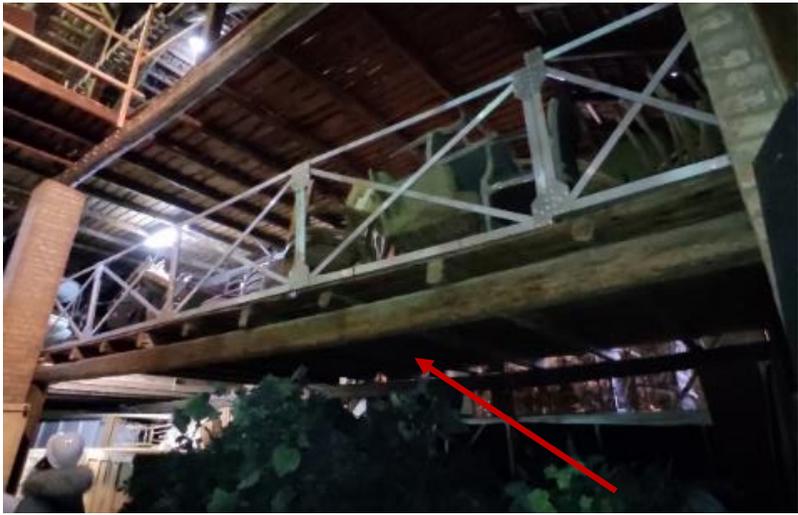
Oznaka oštećenja	Pozicija oštećenja	Fotografija oštećenja
4.4.2.	Prizemlje zgrade 4

Opis oštećenja		Progib drvene grede

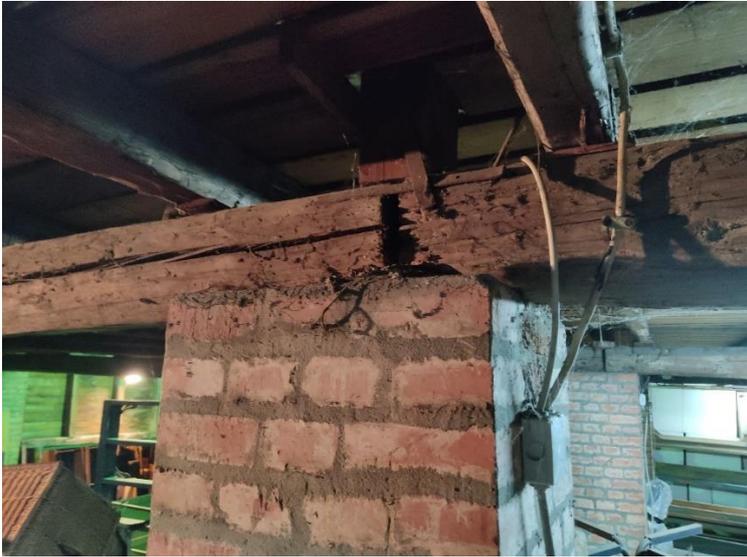
Oznaka oštećenja	Pozicija oštećenja	Fotografija oštećenja
4.4.3.	1. kat zgrade 4

Opis oštećenja		Dotrajalost drvene građe, istrunule drvene grede na ležaju

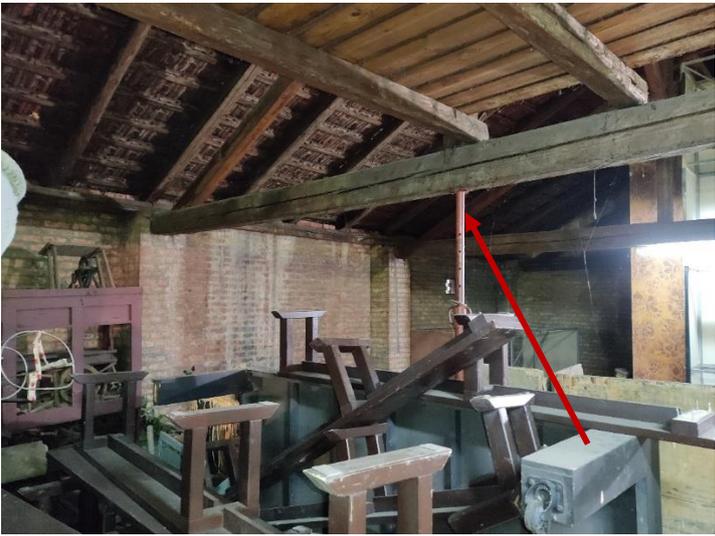
Oznaka oštećenja	Pozicija oštećenja	Fotografija oštećenja
4.4.4.	1. kat zgrade 4

Opis oštećenja		Progib visulje

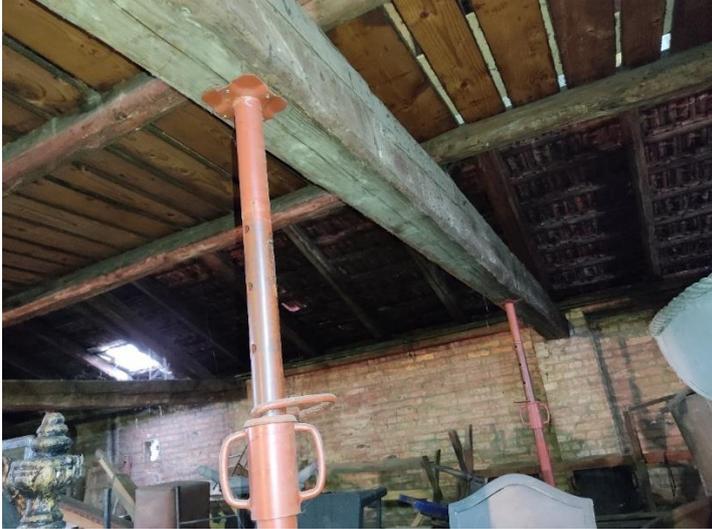
4.4.5.	1. kat zgrade 4

Opis oštećenja	Progib visulje

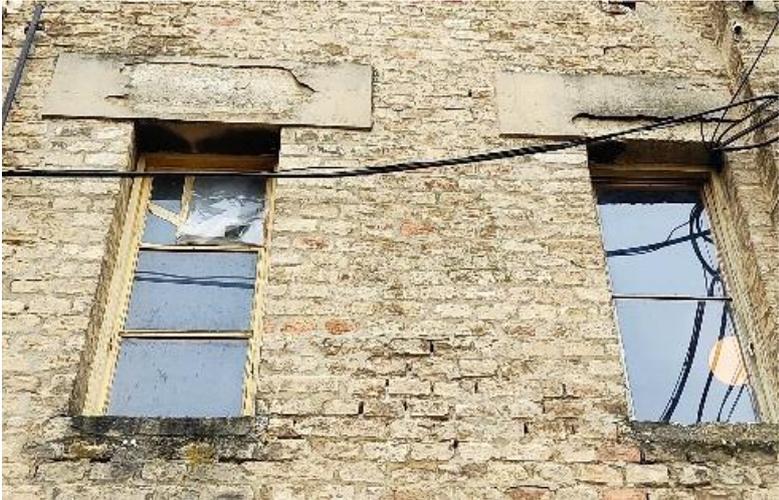
Oznaka oštećenja	Pozicija oštećenja	Fotografija oštećenja
4.6.2.	Sjeverno pročelje zgrade 6

Opis oštećenja		Odlamanje betona

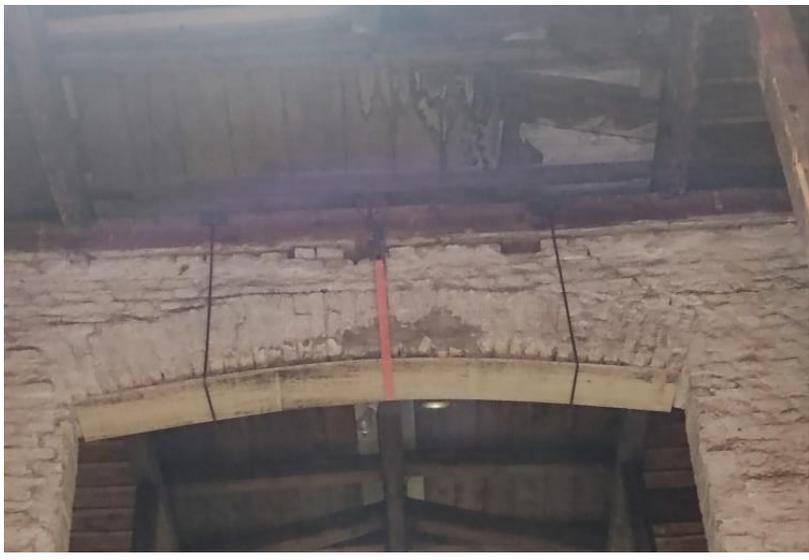
Oznaka oštećenja	Pozicija oštećenja	Fotografija oštećenja
4.6.3.	Prizemlje zgrade 6

Opis oštećenja		Pukotine u nadvoju

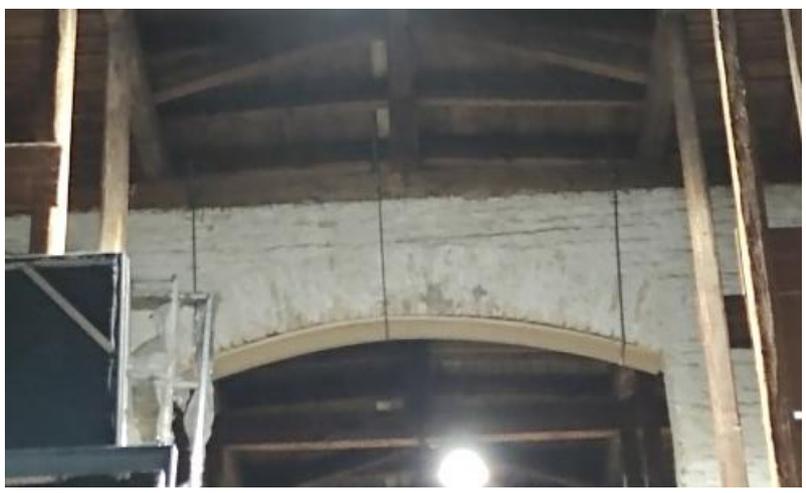
Oznaka oštećenja	Pozicija oštećenja	Fotografija oštećenja
4.6.4.	Prizemlje zgrade 6

Opis oštećenja		Pukotine u nadvoju

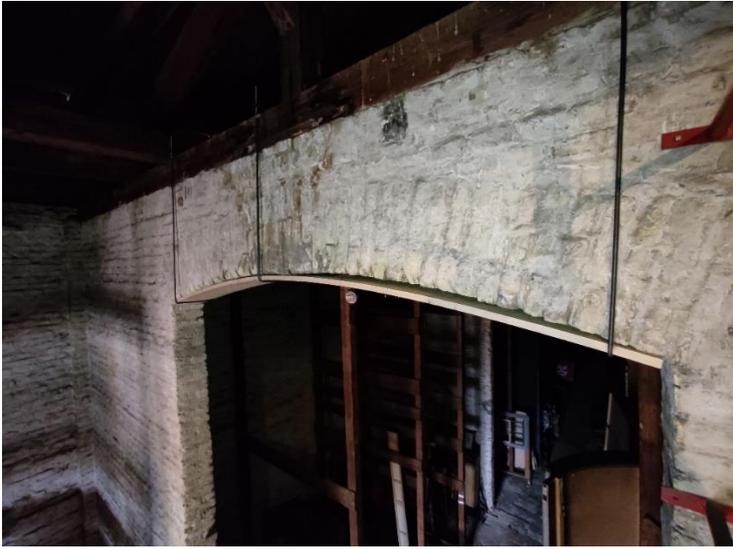
Oznaka oštećenja	Pozicija oštećenja	Fotografija oštećenja
4.6.5.	Prizemlje zgrade 6

Opis oštećenja		Pukotine u nadvoju

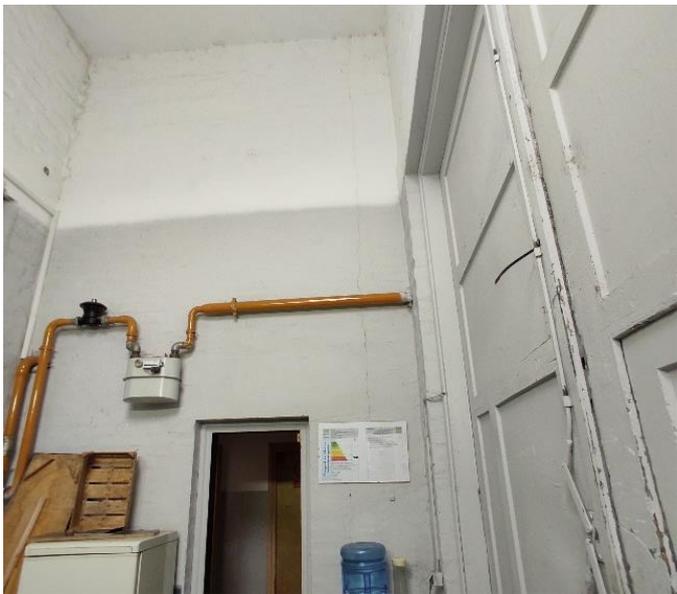
Oznaka oštećenja	Pozicija oštećenja	Fotografija oštećenja
4.7.17.	Prizemlje zgrade 7

Opis oštećenja		Vertikalna pukotina u nosivom zidu

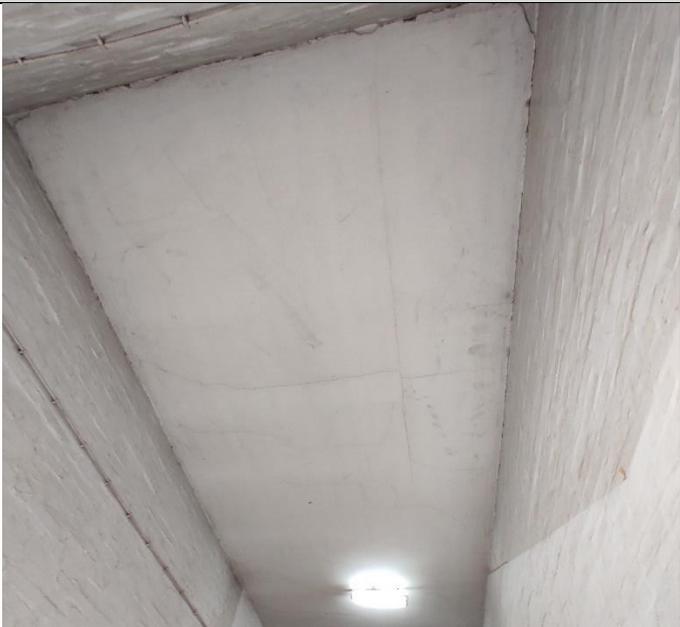
Oznaka oštećenja	Pozicija oštećenja	Fotografija oštećenja
4.7.30.	1. kat zgrade 7

Opis oštećenja	Mreža pukotina na stropu

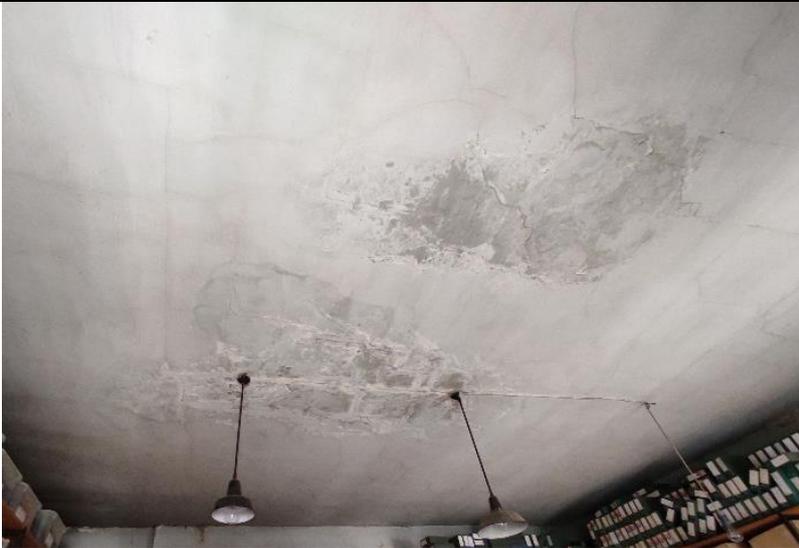
Oznaka oštećenja	Pozicija oštećenja	Fotografija oštećenja
4.7.33.	1. kat zgrade 7

Opis oštećenja	Prisutnost vlage na stropu

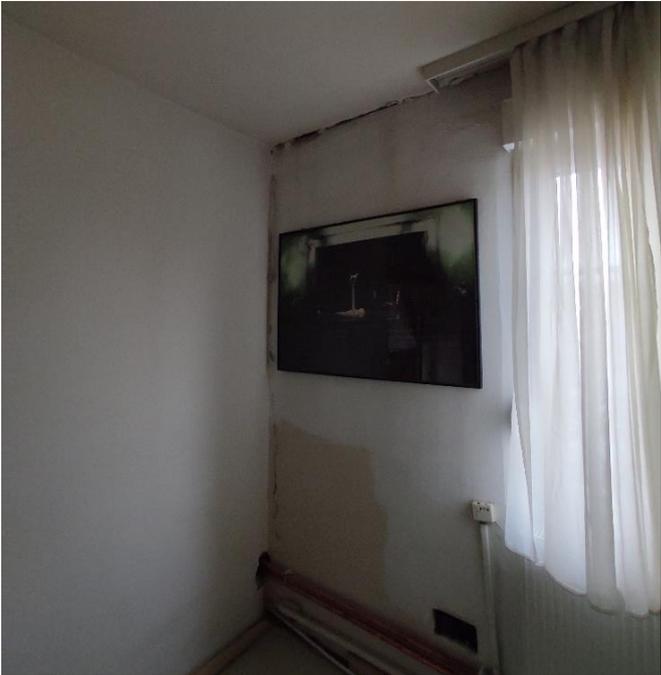
Oznaka oštećenja	Pozicija oštećenja	Fotografija oštećenja
4.7.34.	1. kat zgrade 7

Opis oštećenja		Pukotine na spojevima zidova i stropa

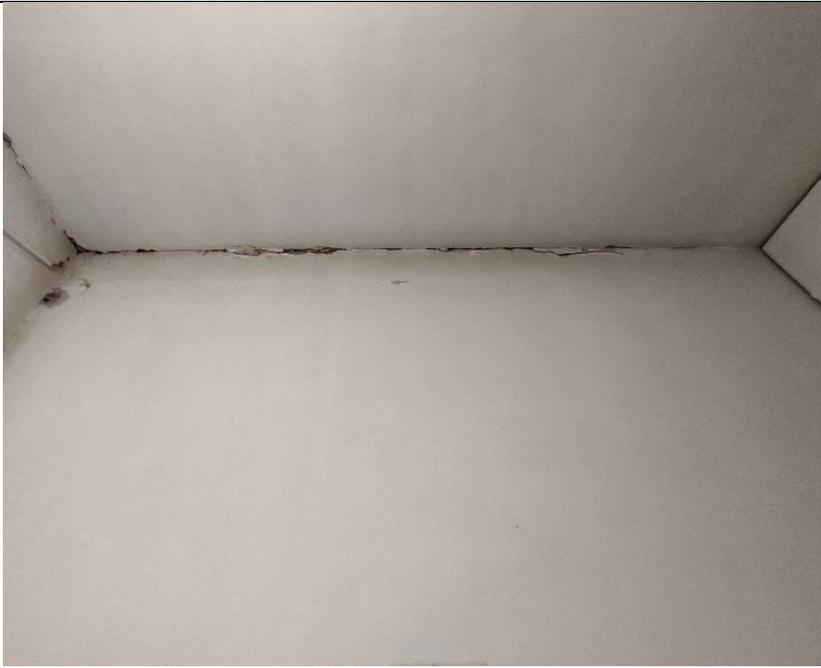
Oznaka oštećenja	Pozicija oštećenja	Fotografija oštećenja
4.7.37.	1. kat zgrade 7

Opis oštećenja	Pukotina na spoju zida i stropa

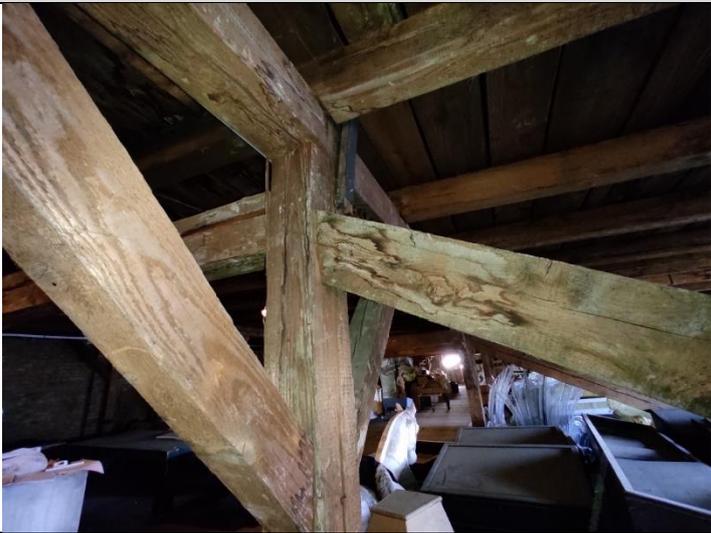
Oznaka oštećenja	Pozicija oštećenja	Fotografija oštećenja
4.7.38.	Potkrovlje zgrade 7

Opis oštećenja		Prisutnost vlage i pukotine na drvenoj građi

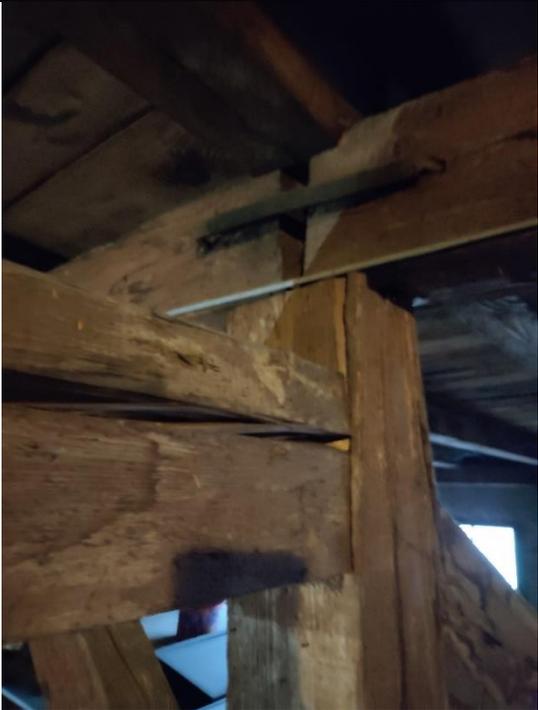
Oznaka oštećenja	Pozicija oštećenja	Fotografija oštećenja
4.7.43.	Potkrovlje zgrade 7

Opis oštećenja	Odvajanje podrožnica na spoju nad stupom

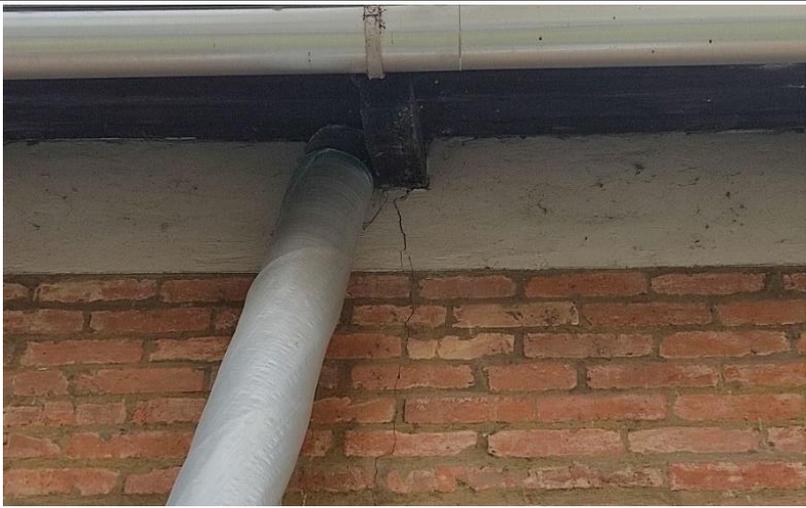
Oznaka oštećenja	Pozicija oštećenja	Fotografija oštećenja
4.8.5..	Pročelje zgrade 8

Opis oštećenja		Vertikalna pukotina u horizontalnom serklažu

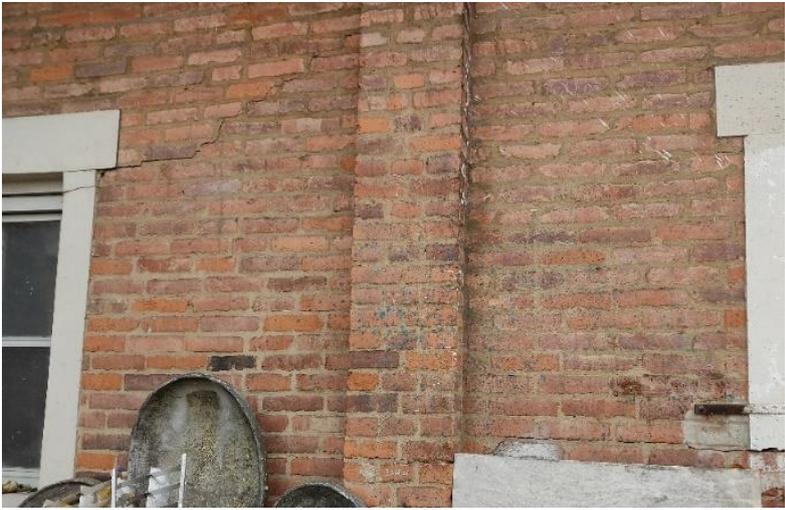
Oznaka oštećenja	Pozicija oštećenja	Fotografija oštećenja
4.8.6. 4.8.7. 4.8.8. 4.8.9. 4.8.10.	Pročelje zgrade 8

Opis oštećenja	Karakteristična pukotina na zidu

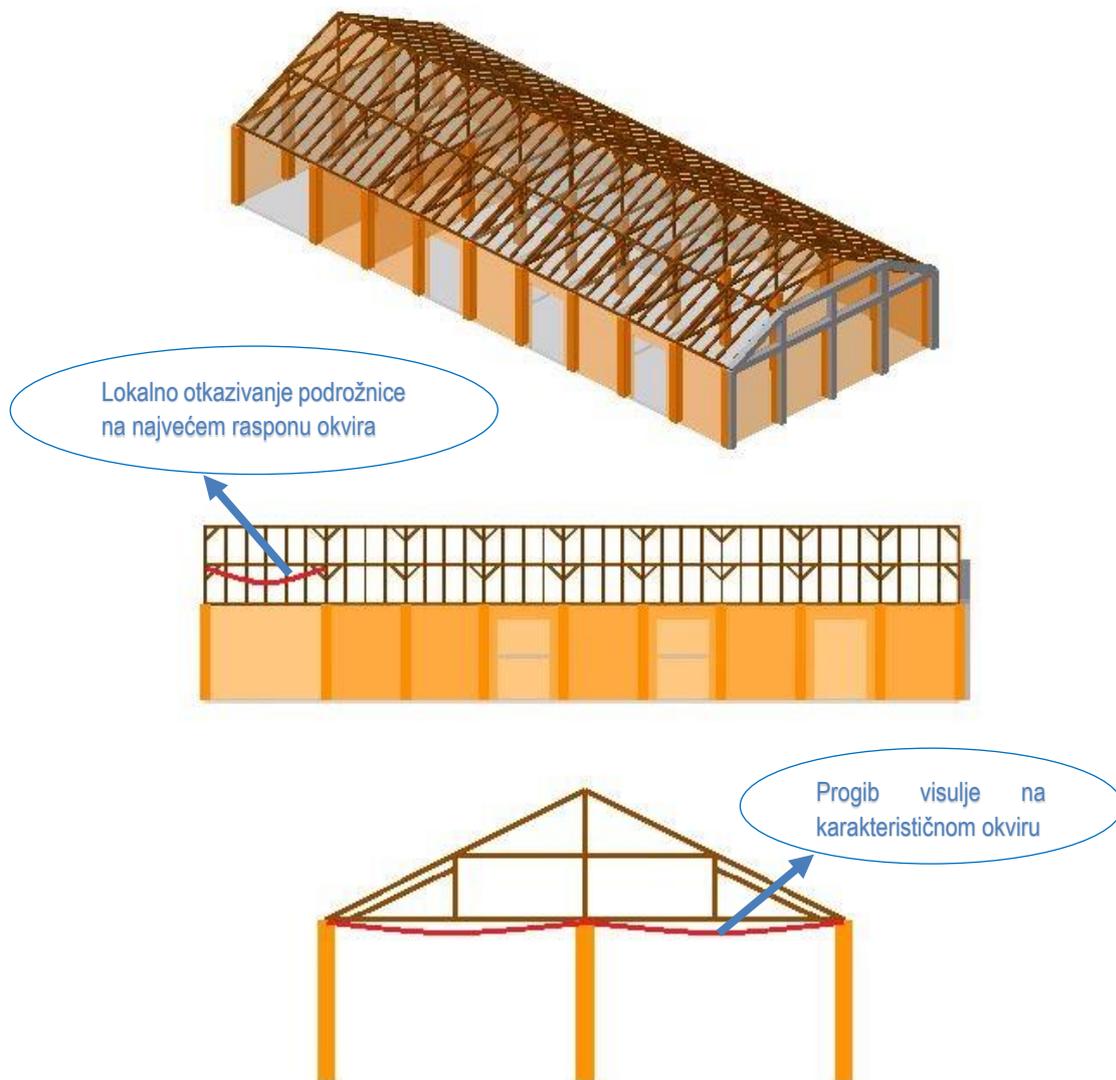
Slika 7.1. 3D model zgrade 4 s ucrtanim lokalnim mehanizmima

Progibi drvene stropne konstrukcije i značajna oštećenja nosivih drvenih greda na zgradi 4

Na zgradi 4 utvrđeni su veliki progibi nosivih greda stropne konstrukcije u prizemlju te značajna oštećenja na gredama u vidu pukotine i raspadanja materijala nad ležajevima greda. U takvim okolnostima uporabivost konstrukcije je prekoračena te se predviđa uklanjanje. Također, uočena su oštećenja konstruktivnih elemenata drvenog krovišta. Zgrada je značajno oštećena te se predviđa pojačanje konstrukcije.

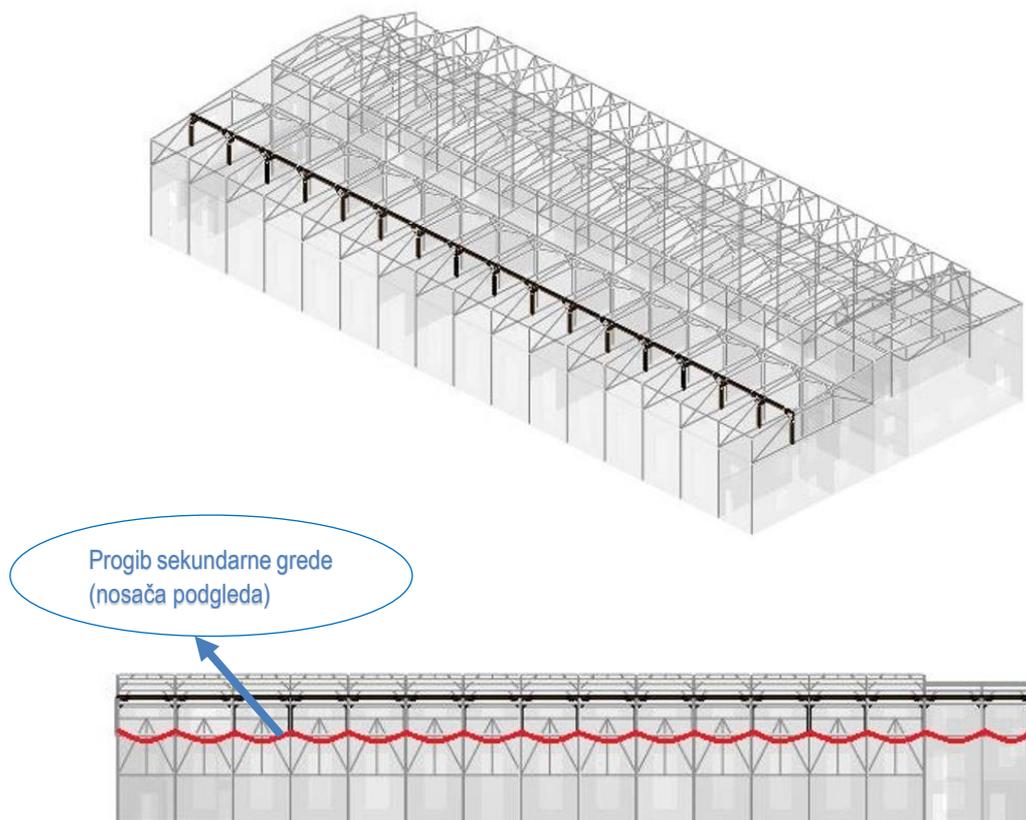
Slika 7.2. 3D model zgrada 5,6 i 7 s ucrtanim lokalnim mehanizmima

Konstruktivna oštećenja drvenih elemenata u potkrovlju u spojenim zgradama 5, 6 i 7 te oštećenja na betonskim nadvojima i zidovima. Također, uočeni su značajni progibi stropne konstrukcije

Na povezanim zgradama 5, 6 i 7 vidljiva su značajna oštećenja drvenih elemenata krovišta. Na pojedinim mjestima vidljivo je odvajanje konstruktivnih elemenata. Oštećeni su lokalni stabilizacijski elementi koji mogu dovesti do globalnog instabiliteta. Vidljivo je popuštanje spojeva drvenih elemenata. Također, drvene grede nisu adekvatno pridržane spojnim sredstvima. Oštećenja krovnih drvenih elemenata su označena na slici 7.1. Stropna konstrukcija prizemlja zgrade 7 izvedena je od drvenih grednika. Uočeni su progibi stropne konstrukcije. Progibi u zgradi 7 skicirani su na slici 7.2. Gotovo svi elementi betonskih nadvoja u vanjskim zidovima imaju pukotine. U zgradi 6 postoje pukotine i oštećenja na zidanim lučnim nadvojima. U zidanom zidu svih zgrada uočene su dijagonalne pukotine. Oštećeni su i pregradni zidovi. Predviđa se pojačanje konstrukcije svih spojenih objekata, tj. zgrada 5, 6 i 7.
