52/20

**Hrvatsko narodno kazalište u Zagrebu
Trg Republike Hrvatske 15
10000, Zagreb
OIB: 10852199405**

**Radionice i skladišta HNK
Božidara Adžije 7a, 10000 Zagreb
k.č.br. 761, k.o. Trešnjevka**

**ELABORAT OCJENE POSTOJEĆEG STANJA
GRAĐEVINSKE KONSTRUKCIJE**

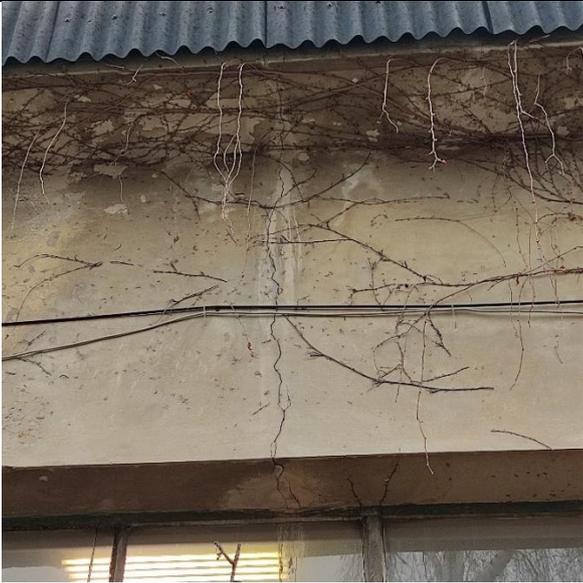
Oznaka oštećenja	Pozicija oštećenja	Fotografija oštećenja
4.1.1.	Zapadno pročelje zgrade 1

Opis oštećenja	Pukotina u betonskom okviru iznad prozora s vanjske strane i iscvjetavanje betona

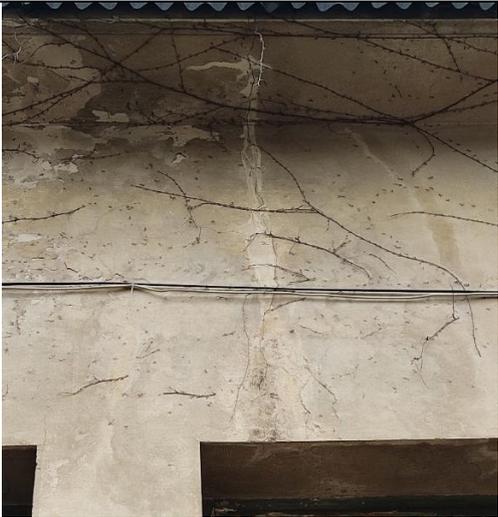
Oznaka oštećenja	Pozicija oštećenja	Fotografija oštećenja
4.1.2.	Zapadno pročelje zgrade 1

Opis oštećenja	Pukotina u betonskom okviru iznad prozora s vanjske strane i iscvjetavanje betona

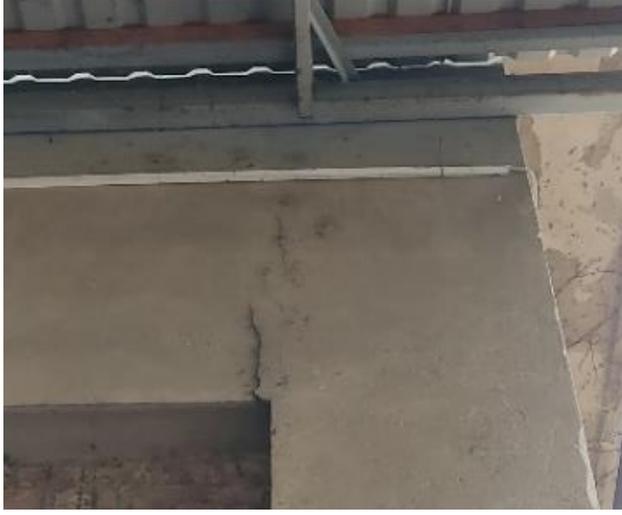
Oznaka oštećenja	Pozicija oštećenja	Fotografija oštećenja
4.1.3.	Sjeverno pročelje zgrade 1

Opis oštećenja		Pukotina u betonskom okviru na spoju stupa i grede

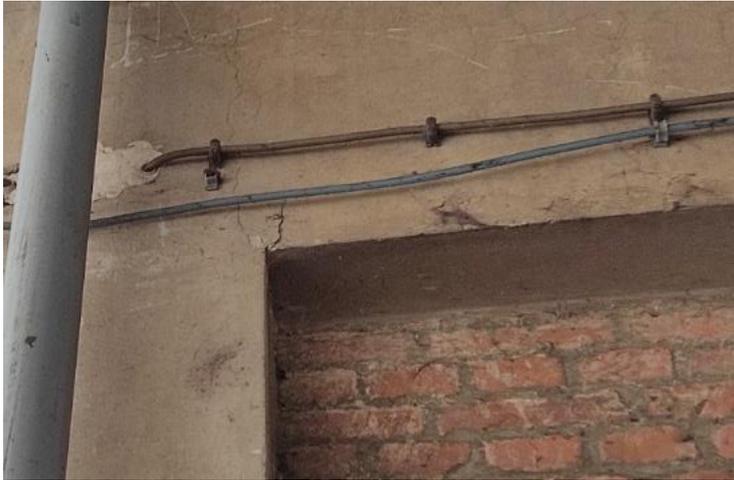
Oznaka oštećenja	Pozicija oštećenja	Fotografija oštećenja
4.1.4.	Sjeverno pročelje zgrade 1

Opis oštećenja		Pukotina u betonskom okviru na spoju stupa i grede

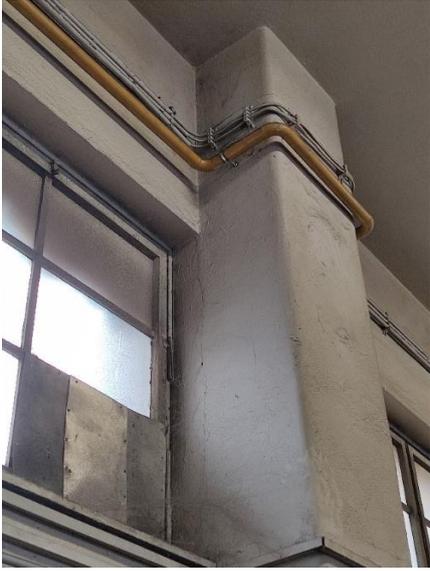
4.1.5.	Istočni vanjski zid zgrade 1

Opis oštećenja		Vertikalna pukotina u stupu

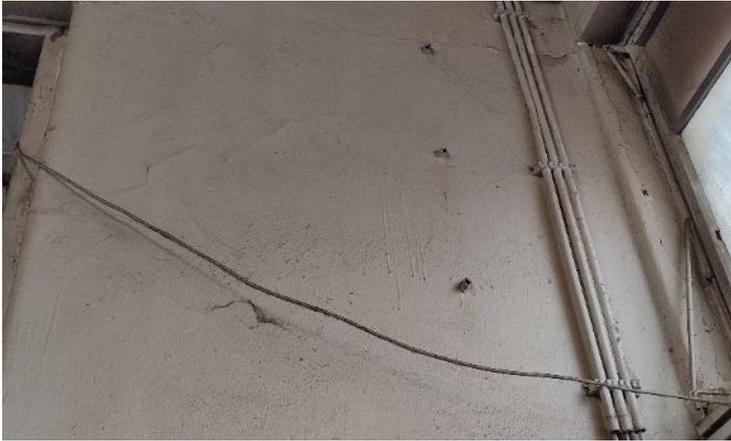
Oznaka oštećenja	Pozicija oštećenja	Fotografija oštećenja
4.1.6.	Sjeverni vanjski zid zgrade 1

Opis oštećenja		Horizontalna pukotina u zidu na spoju betonskog okvira i ispunskog zida od opeke

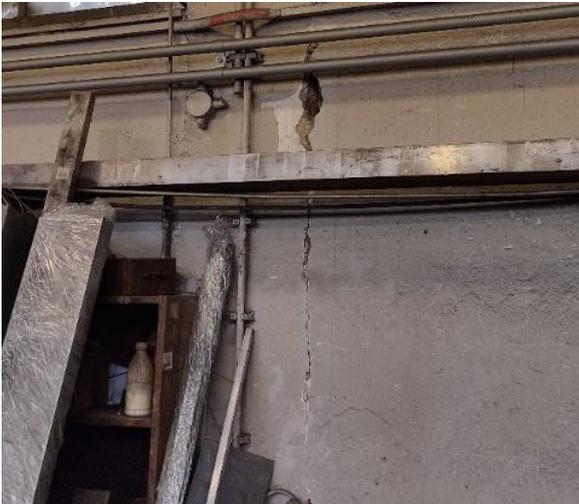
Oznaka oštećenja	Pozicija oštećenja	Fotografija oštećenja
4.1.7.	Zapadni vanjski zid zgrade 1

Opis oštećenja		Vertikalna pukotina na spoju betonskog stupa i ispunskog zida od opeke

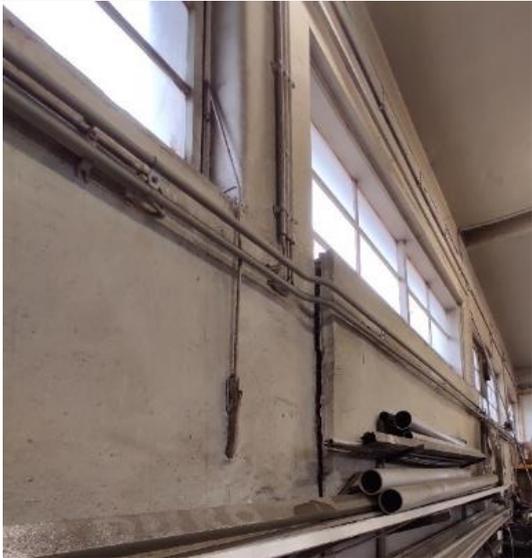
Oznaka oštećenja	Pozicija oštećenja	Fotografija oštećenja
4.1.8.	Zapadni vanjski zid zgrade 1

Opis oštećenja		Odvajanje ispunskog zida od opeke i žbuke od betonskog okvira

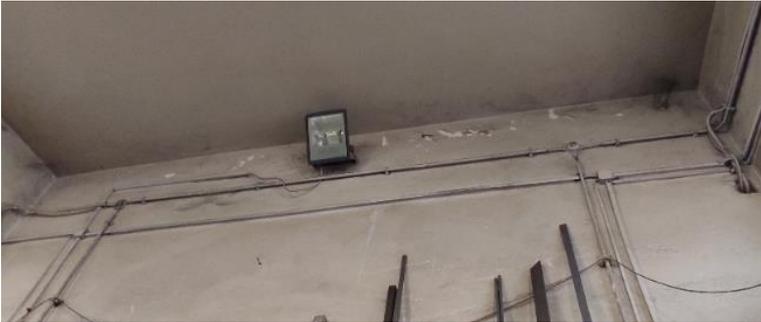
Oznaka oštećenja	Pozicija oštećenja	Fotografija oštećenja
4.1.9.	Južni vanjski zid zgrade 1

Opis oštećenja	Horizontalna pukotina na spoju zida i stropa

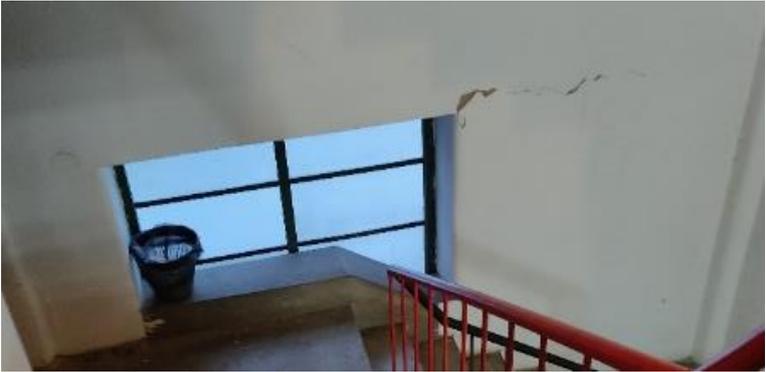
Oznaka oštećenja	Pozicija oštećenja	Fotografija oštećenja
4.2.1.	Zapadni vanjski zid zgrade 2

Opis oštećenja		Horizontalne pukotine na spoju betonskog nadvoja i zida od opeke

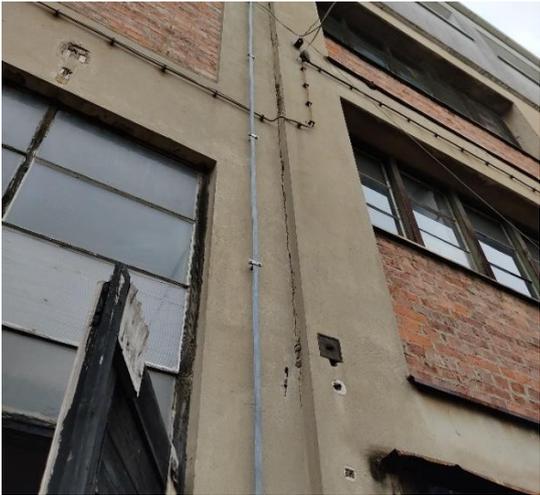
Oznaka oštećenja	Pozicija oštećenja	Fotografija oštećenja
4.2.2.	Zapadno pročelje zgrade 2

Opis oštećenja		Vertikalna pukotina na dilataciji zgrada 2 i 3

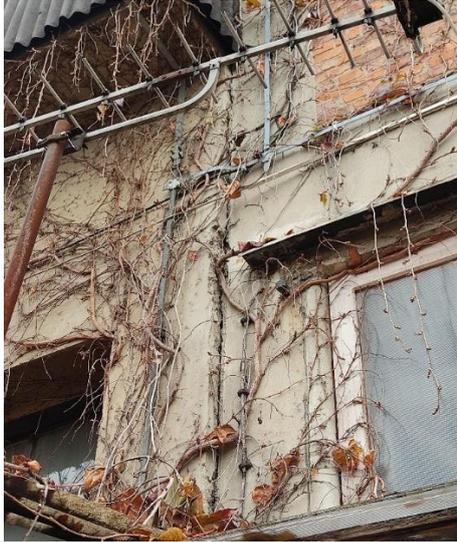
Oznaka oštećenja	Pozicija oštećenja	Fotografija oštećenja
4.2.3.	Zapadno pročelje zgrade 2

Opis oštećenja	Vertikalna pukotina na dilataciji zgrada 1 i 2

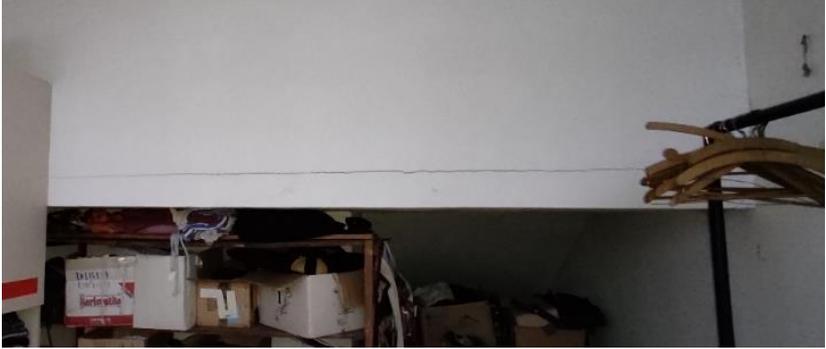
Oznaka oštećenja	Pozicija oštećenja	Fotografija oštećenja
4.3.1.	Prvi kat zgrade 3

Opis oštećenja		Horizontalna pukotina na spoju stubišnog podesta i ispunskog ziđa

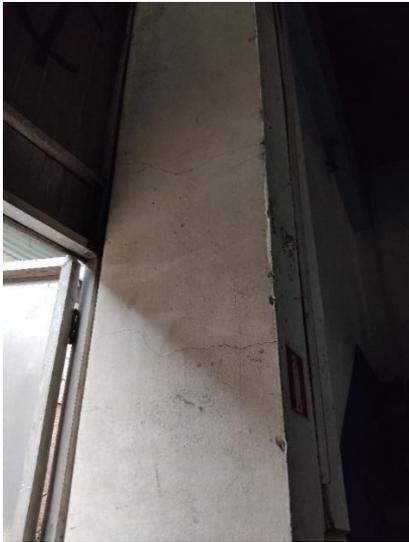
Oznaka oštećenja	Pozicija oštećenja	Fotografija oštećenja
4.3.3.	Pukotine u prizemlju zgrade 3

Opis oštećenja		Pukotine u betonskom stupu

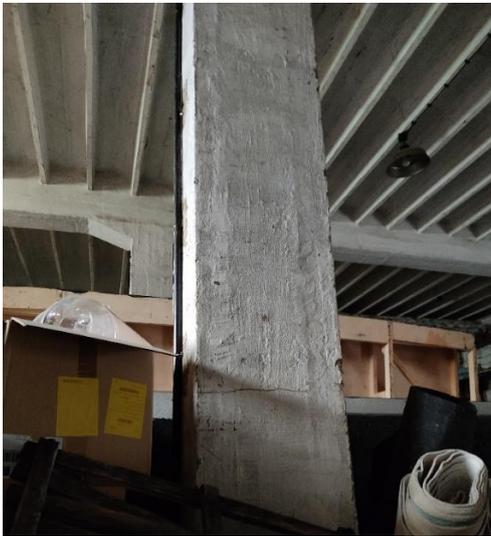
Oznaka oštećenja	Pozicija oštećenja	Fotografija oštećenja
4.3.4.	Pukotine u prizemlju zgrade 3

Opis oštećenja		Pukotine u betonskom stupu

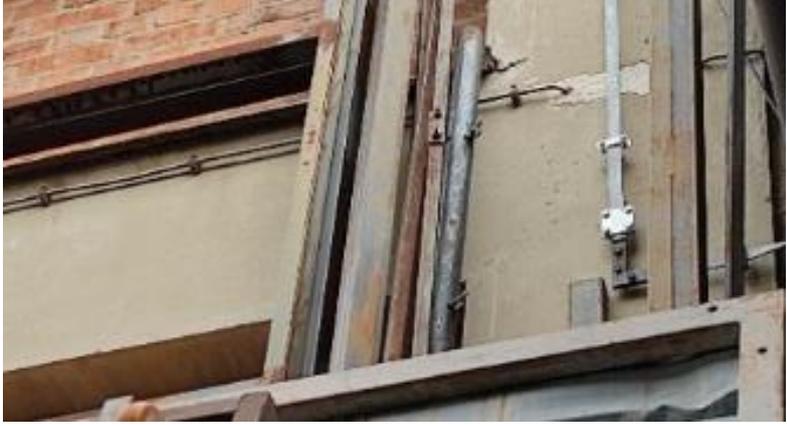
Oznaka oštećenja	Pozicija oštećenja	Fotografija oštećenja
4.3.5.	Zapadno pročelje zgrade 3

Opis oštećenja	Pukotine na spoju betonskog stupa i grede

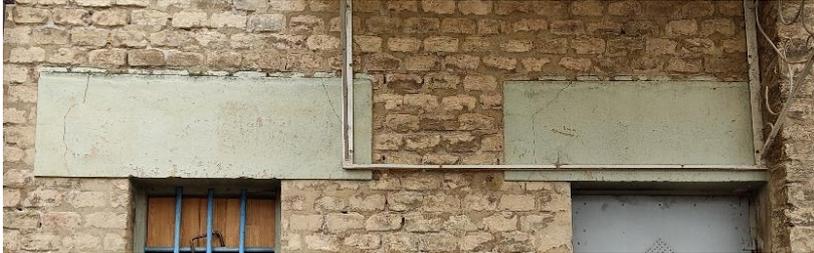
Oznaka oštećenja	Pozicija oštećenja	Fotografija oštećenja
4.6.1.	Sjeverno pročelje zgrade 6

Opis oštećenja		Vertikalne pukotine u nadvojima

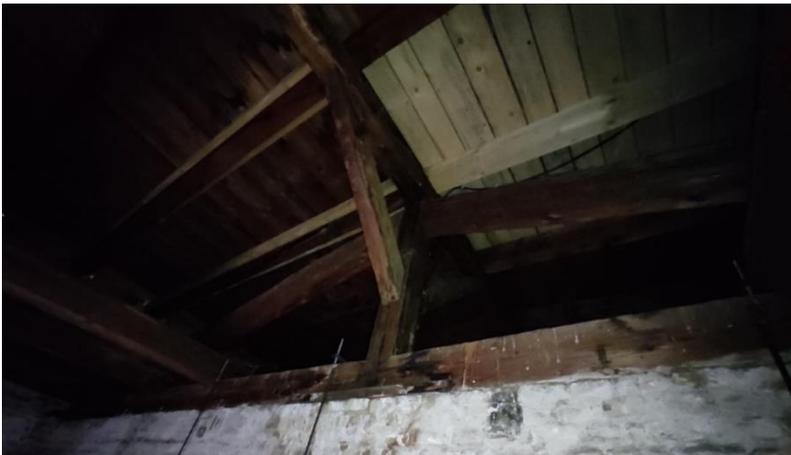
Oznaka oštećenja	Pozicija oštećenja	Fotografija oštećenja
4.6.6.	Potkrovlje zgrade 6

Opis oštećenja		Prisutnost vlage na drvenoj gredi

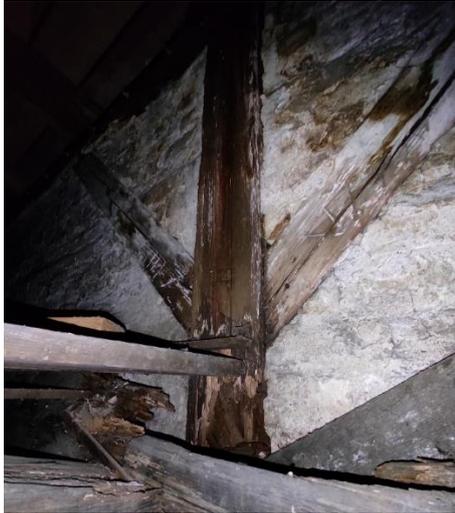
Oznaka oštećenja	Pozicija oštećenja	Fotografija oštećenja
4.6.7.	Potkrovlje zgrade 6

Opis oštećenja		Dotrajalost drvenog stupa krovišta

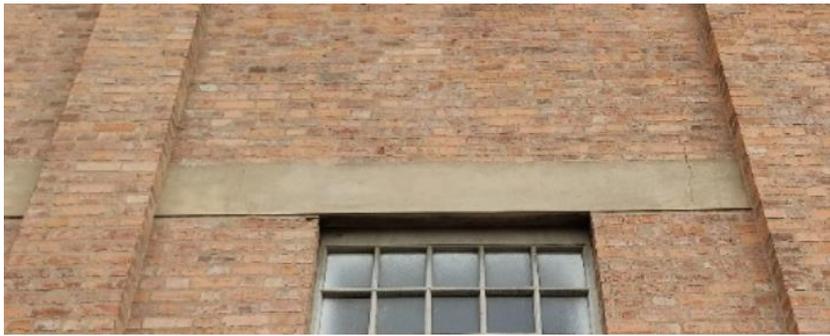
Oznaka oštećenja	Pozicija oštećenja	Fotografija oštećenja
4.7.1. 4.7.2. 4.7.3. 4.7.4. 4.7.5. 4.7.6. 4.7.7. 4.7.8. 4.7.9. 4.7.10. 4.7.11. 4.7.12. 4.7.13. 4.7.14. 4.7.15. 4.7.16.	Prizemlje zgrade 7

Opis oštećenja		Karakteristične pukotine u nadvoju

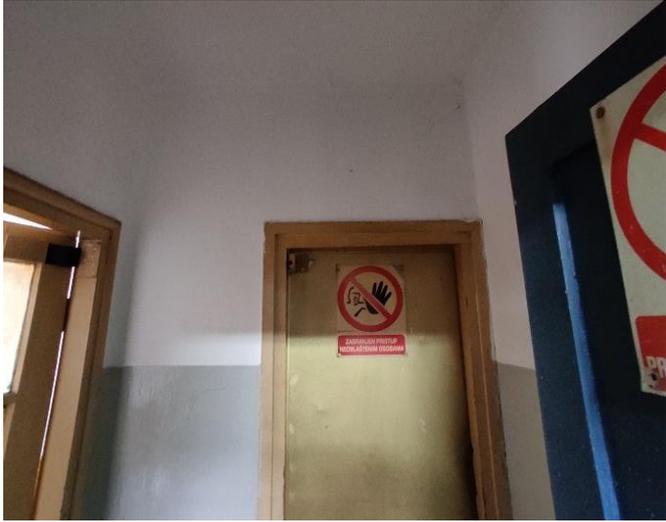
Oznaka oštećenja	Pozicija oštećenja	Fotografija oštećenja
4.7.18.	Prizemlje zgrade 7

Opis oštećenja		Dijagonalna pukotina u pregradnom zidu

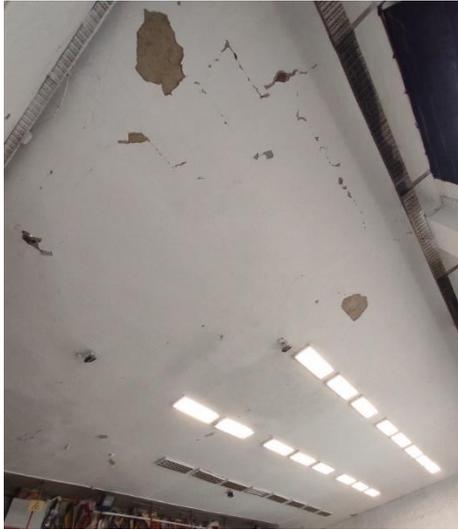
Oznaka oštećenja	Pozicija oštećenja	Fotografija oštećenja
4.7.19.	Prizemlje zgrade 7

Opis oštećenja		Otpadanje žbuke sa stropa, pukotine na spoju stropa i zida

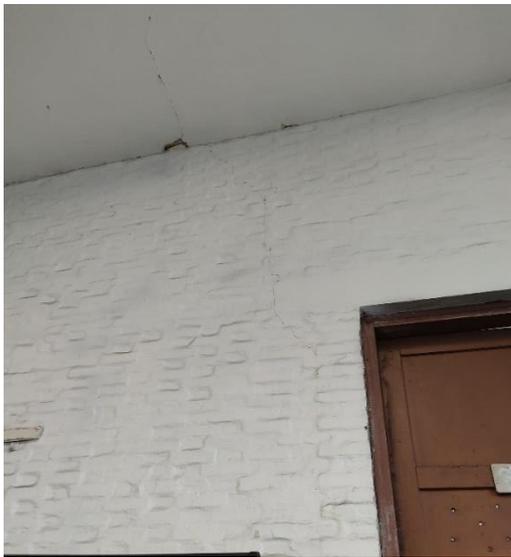
Oznaka oštećenja	Pozicija oštećenja	Fotografija oštećenja
4.7.20.	Prizemlje zgrade 7

Opis oštećenja		Dijagonalna pukotina u zidu

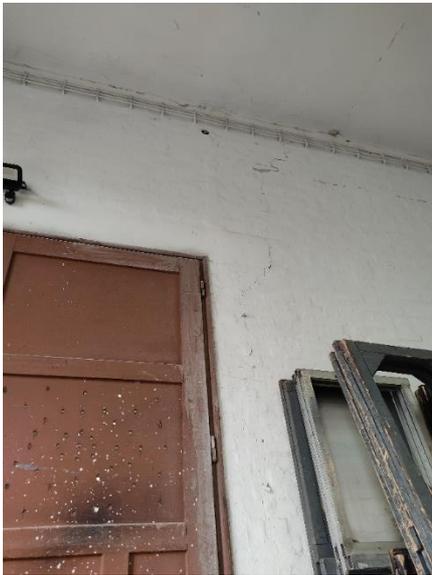
Oznaka oštećenja	Pozicija oštećenja	Fotografija oštećenja
4.7.21.	Prizemlje zgrade 7

Opis oštećenja		Dijagonalna pukotina u zidu

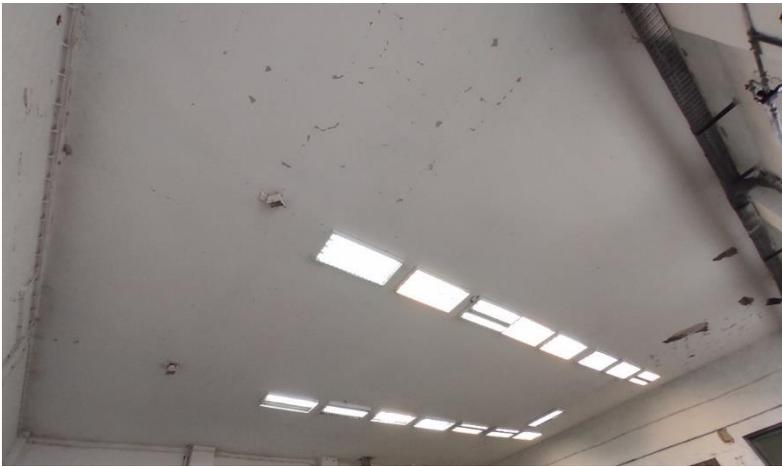
Oznaka oštećenja	Pozicija oštećenja	Fotografija oštećenja
4.7.22.	Prizemlje zgrade 7

Opis oštećenja	Otpadanje žbuke sa stropa, pukotine na spoju stropa i zida

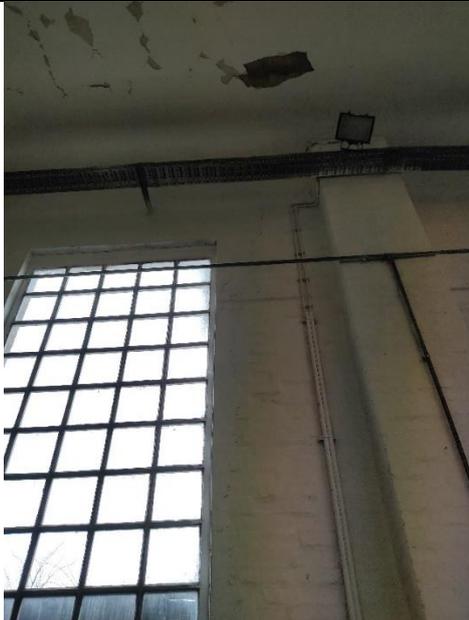
Oznaka oštećenja	Pozicija oštećenja	Fotografija oštećenja
4.7.23.	Prizemlje zgrade 7

Opis oštećenja	Pukotina u zidu i na stropu

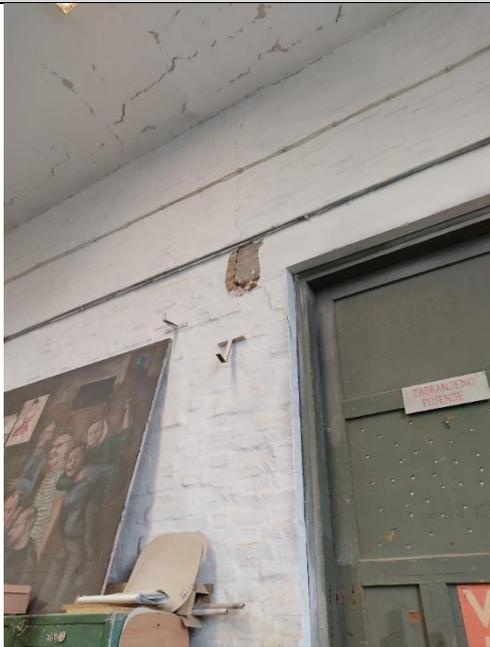
Oznaka oštećenja	Pozicija oštećenja	Fotografija oštećenja
4.7.24.	Pukotina u zidu na spoju s nadvojom

Opis oštećenja		Pukotina u zidu na spoju s nadvojom

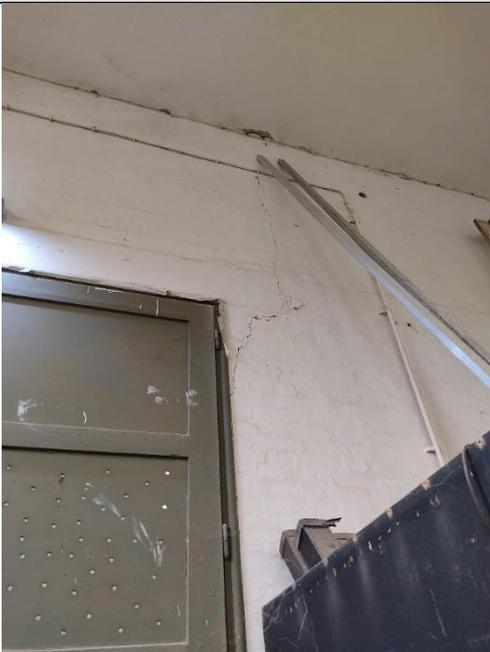
Oznaka oštećenja	Pozicija oštećenja	Fotografija oštećenja
4.7.25.	Prizemlje zgrade 7

Opis oštećenja		Pukotina u zidu na spoju s nadvojom

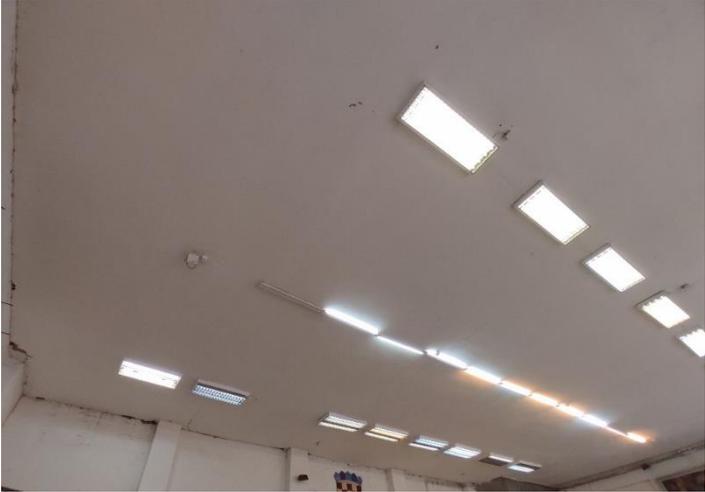
Oznaka oštećenja	Pozicija oštećenja	Fotografija oštećenja
4.7.26.	Prizemlje zgrade 7

Opis oštećenja		Otpadanje žbuke sa stropa, pukotine na spoju stropa i zida

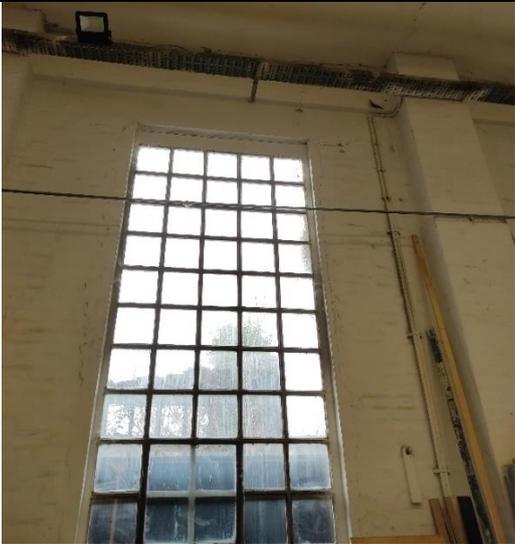
Oznaka oštećenja	Pozicija oštećenja	Fotografija oštećenja
4.7.27.	Prizemlje zgrade 7

Opis oštećenja		Pukotina u zidu

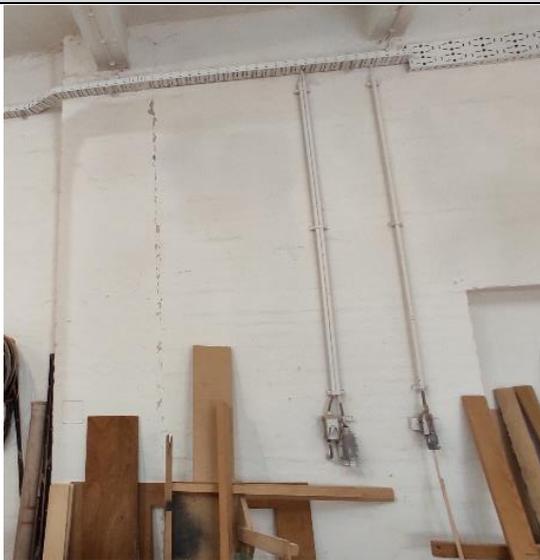
Oznaka oštećenja	Pozicija oštećenja	Fotografija oštećenja
4.7.28.	Prizemlje zgrade 7

Opis oštećenja		Pukotina na spoju stupa u zidu i zida

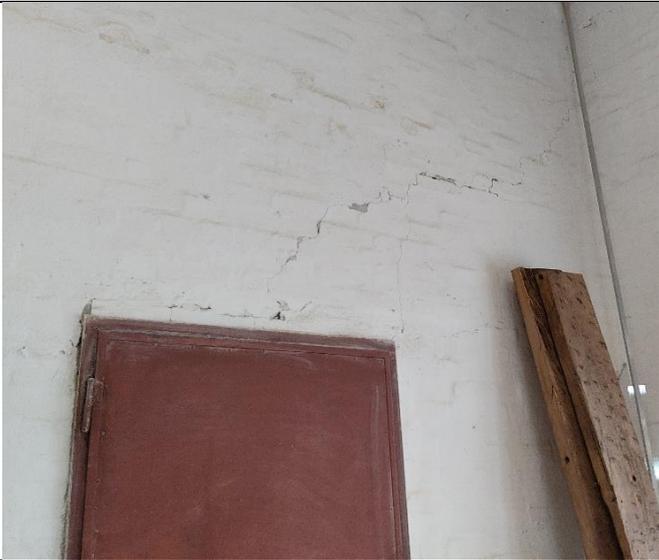
Oznaka oštećenja	Pozicija oštećenja	Fotografija oštećenja
4.7.29.	1. kat zgrade 7

Opis oštećenja		Dijagonalna pukotina u zidu iznad vrata

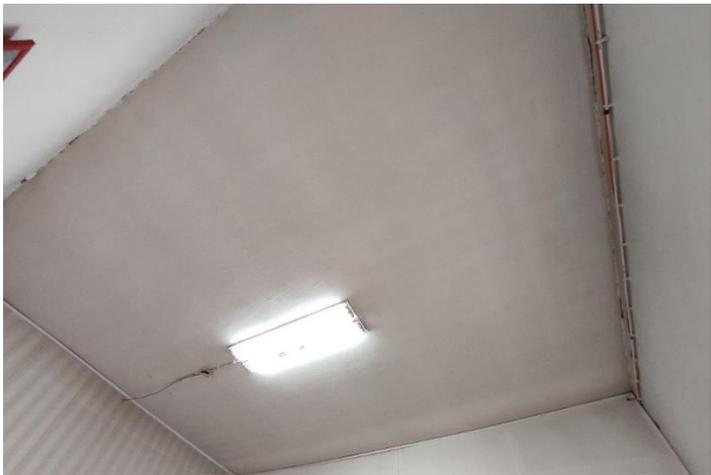
Oznaka oštećenja	Pozicija oštećenja	Fotografija oštećenja
4.7.31.	1. kat zgrade 7

Opis oštećenja	Pukotine na spoju stropa i zida

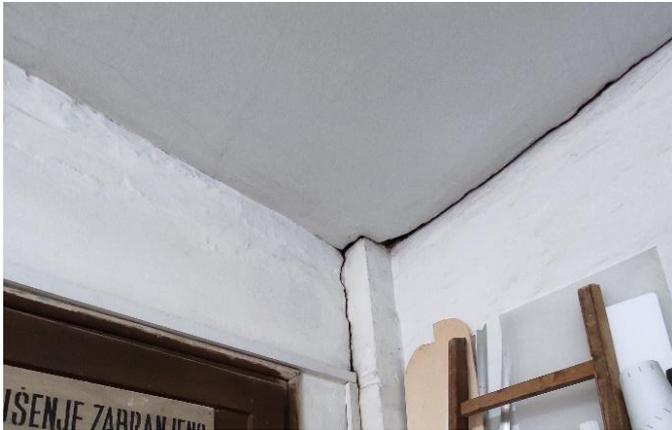
Oznaka oštećenja	Pozicija oštećenja	Fotografija oštećenja
4.7.32.	1. kat zgrade 7

Opis oštećenja	Pukotina u zidu i spoju stropa i zida

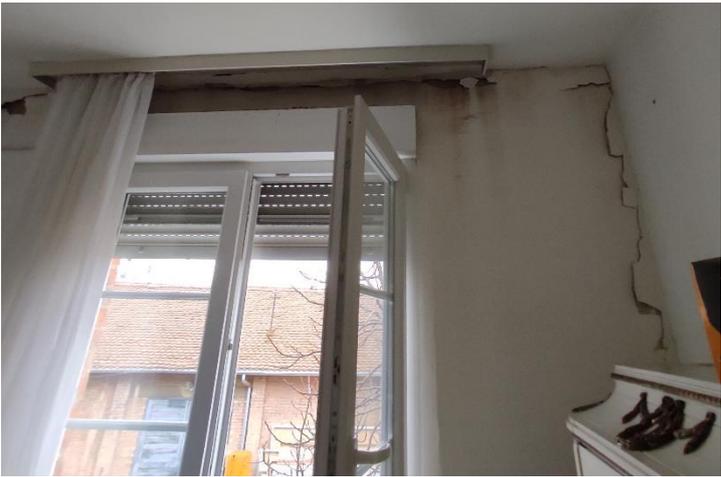
Oznaka oštećenja	Pozicija oštećenja	Fotografija oštećenja
4.7.35.	1. kat zgrade 7

Opis oštećenja		Pukotina u zidu

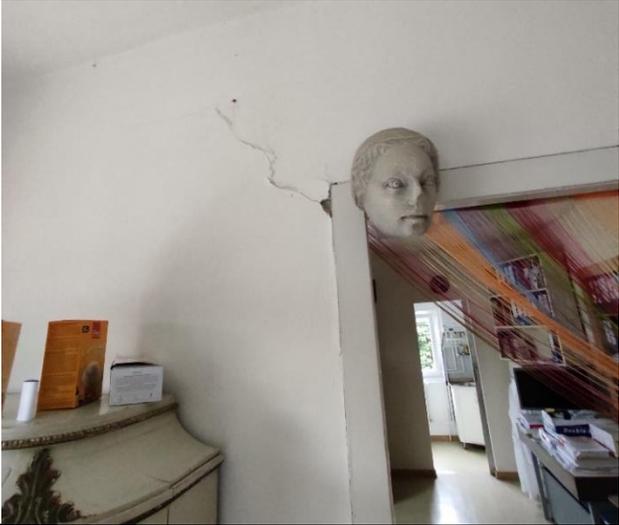
Oznaka oštećenja	Pozicija oštećenja	Fotografija oštećenja
4.7.36.	1. kat zgrade 7

Opis oštećenja	Pukotina u zidu

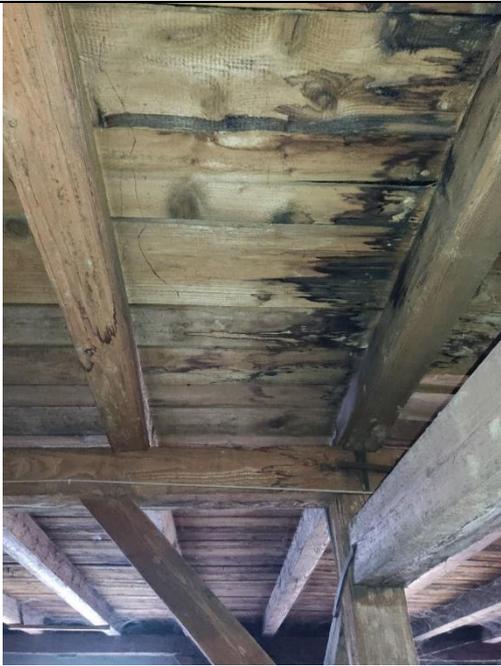
Oznaka oštećenja	Pozicija oštećenja	Fotografija oštećenja
4.7.39.	Potkrovlje zgrade 7

Opis oštećenja		Prisutnost vlage na daščanoj oplati krova

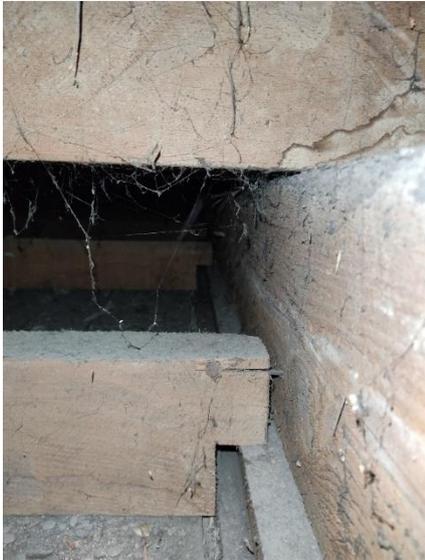
Oznaka oštećenja	Pozicija oštećenja	Fotografija oštećenja
4.7.40.	Potkrovlje zgrade 7

Opis oštećenja		Odvajanje nosača podgleda na razmaku visulja

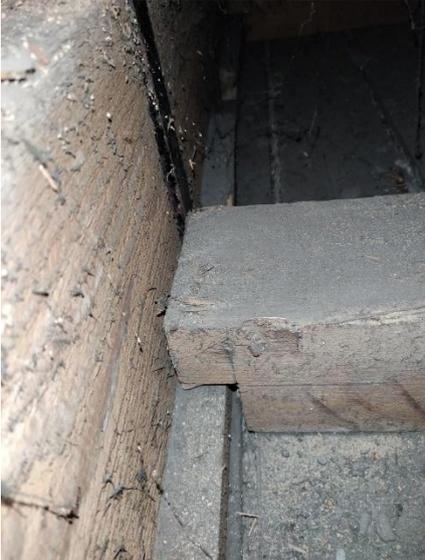
Oznaka oštećenja	Pozicija oštećenja	Fotografija oštećenja
4.7.41.	Potkrovlje zgrade 7

Opis oštećenja		Odvajanje nosača podgleda na razmaku visulja

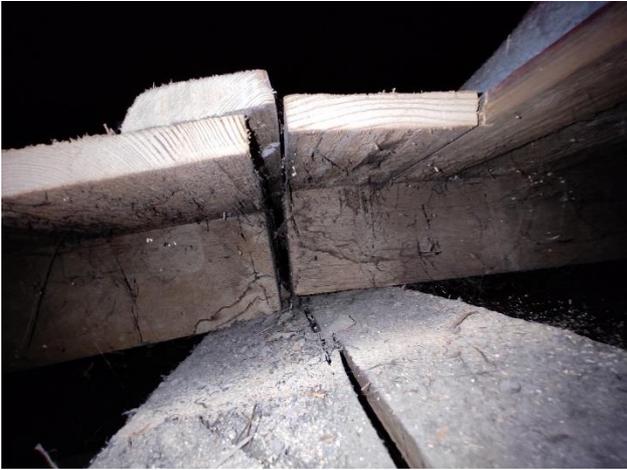
Oznaka oštećenja	Pozicija oštećenja	Fotografija oštećenja
4.7.42.	Potkrovlje zgrade 7

Opis oštećenja	Neadekvatan spoj nosača podgleda na razmaku visulja, vidljivo odvajanje grede od visulje

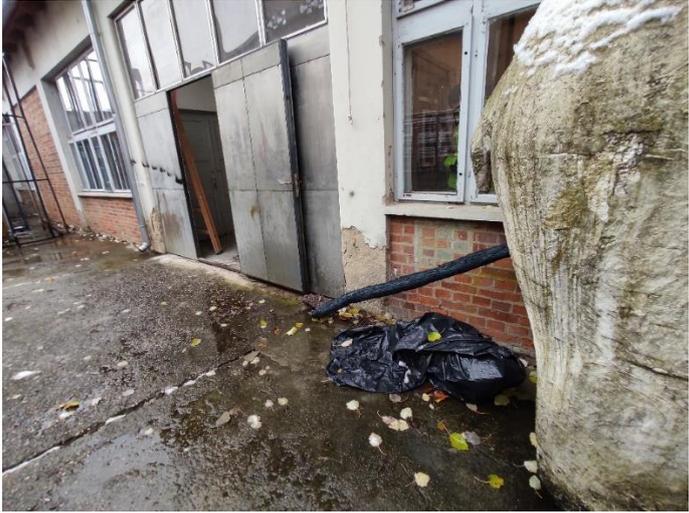
Oznaka oštećenja	Pozicija oštećenja	Fotografija oštećenja
4.8.1.	Pročelje zgrade 8

Opis oštećenja		Otpadanje žbuke na vanjskom pročelju

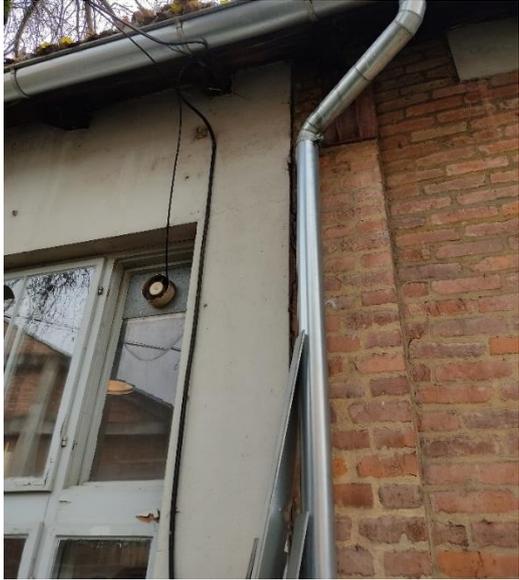
Oznaka oštećenja	Pozicija oštećenja	Fotografija oštećenja
4.8.2. 4.8.3.	Pročelje zgrade 8

Opis oštećenja		Pukotina na spoju stupa i grede i pukotina na spoju cjelina 3A i3B

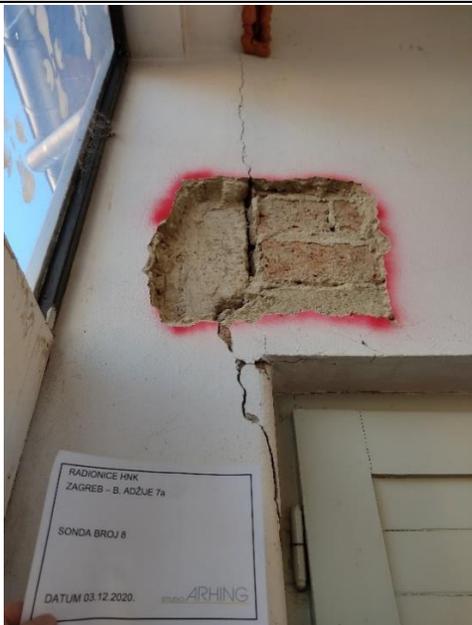
Oznaka oštećenja	Pozicija oštećenja	Fotografija oštećenja
4.8.4.	Pročelje zgrade 8

Opis oštećenja		Pukotina na spoju stupa i pregradnog zida

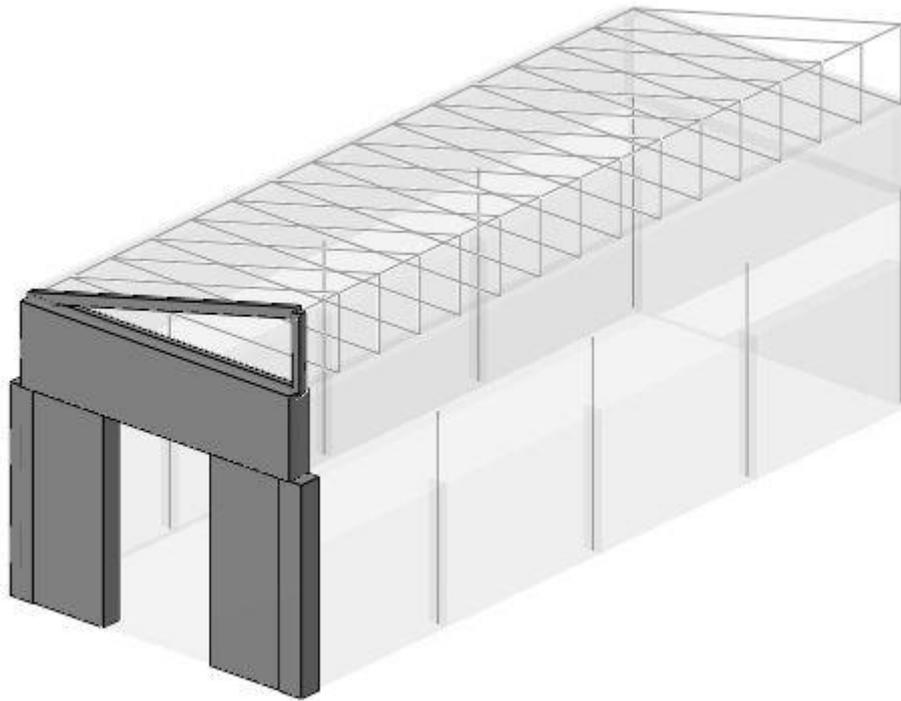
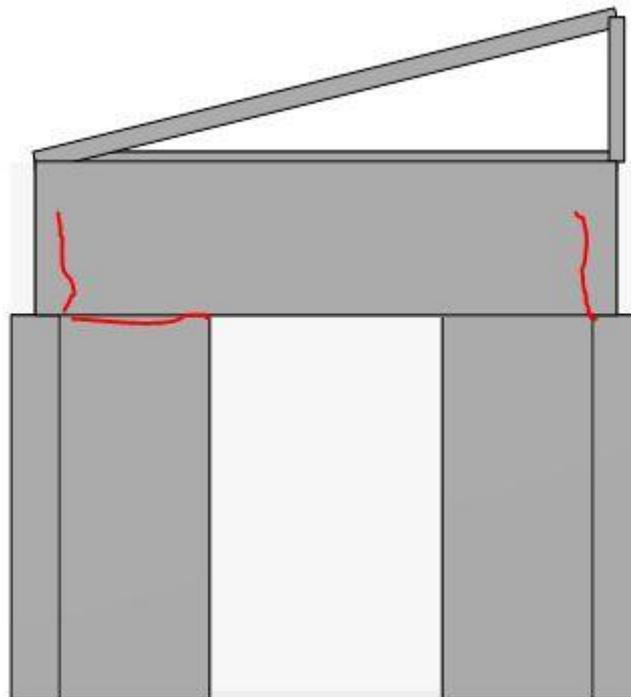
— Pukotina u zidu

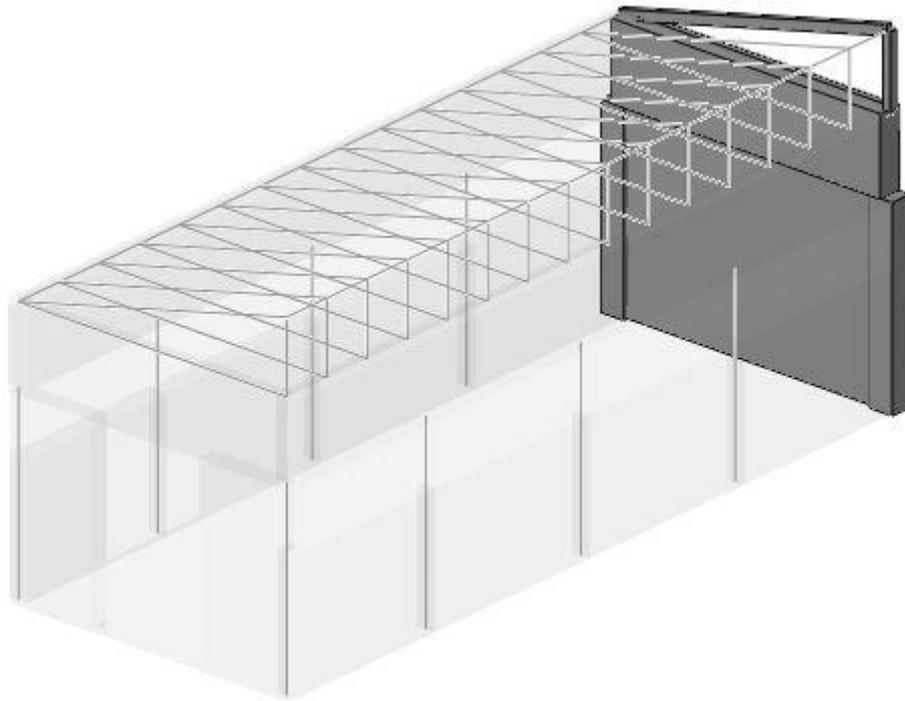
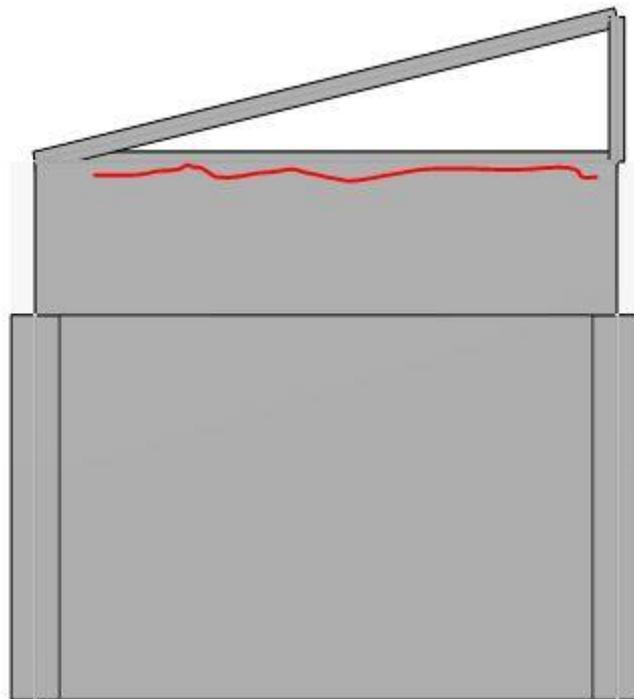
— Pukotina u zidu

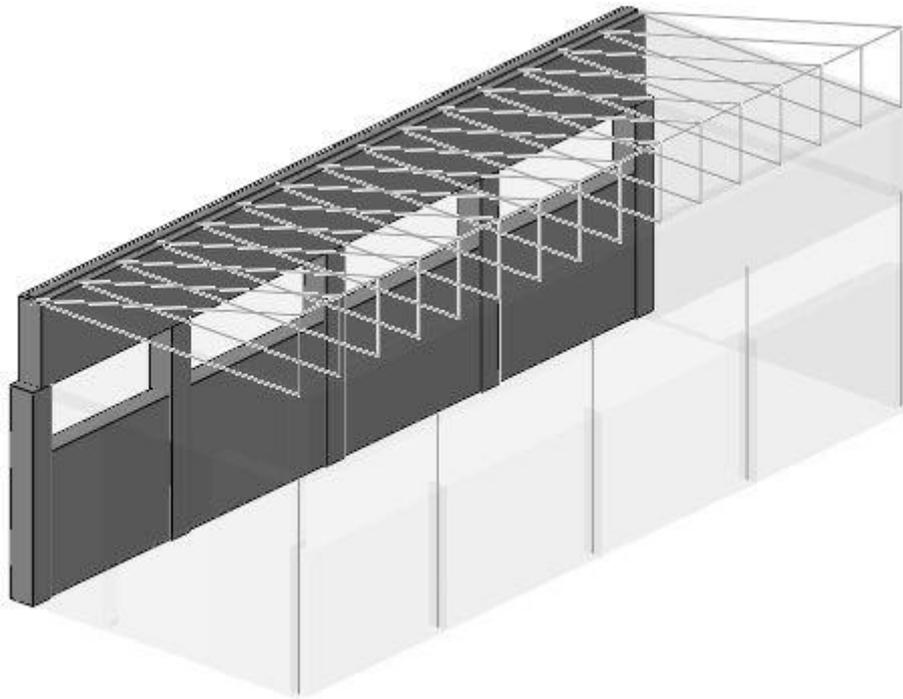
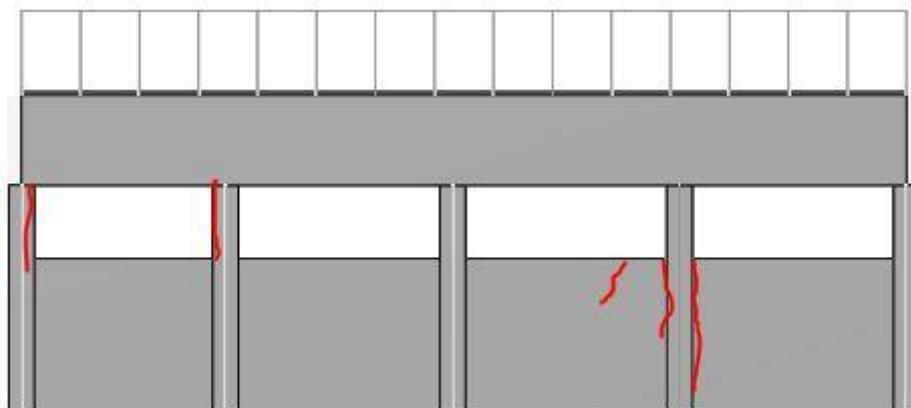
— Pukotina u zidu

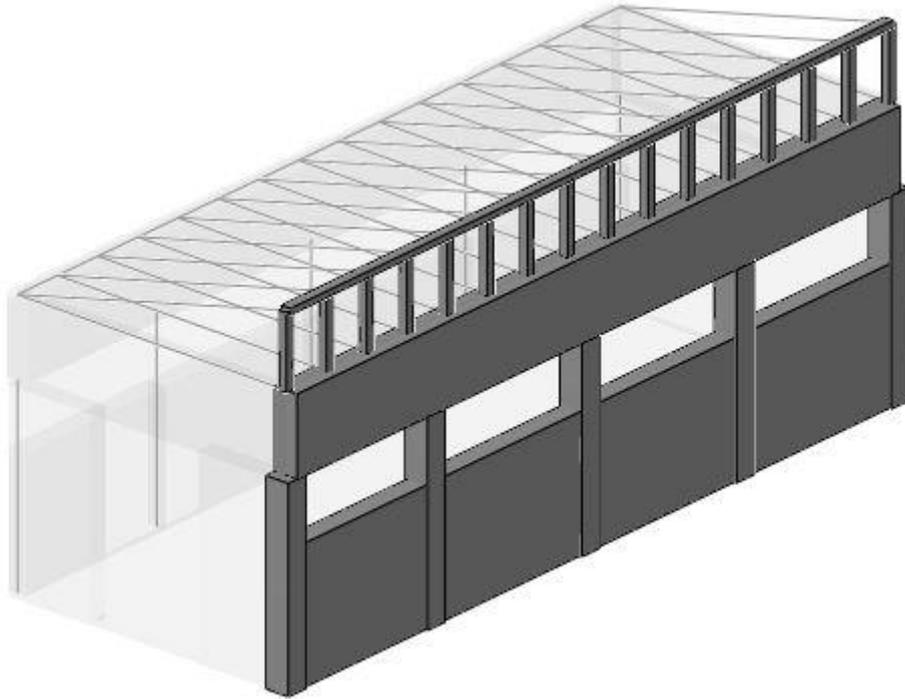
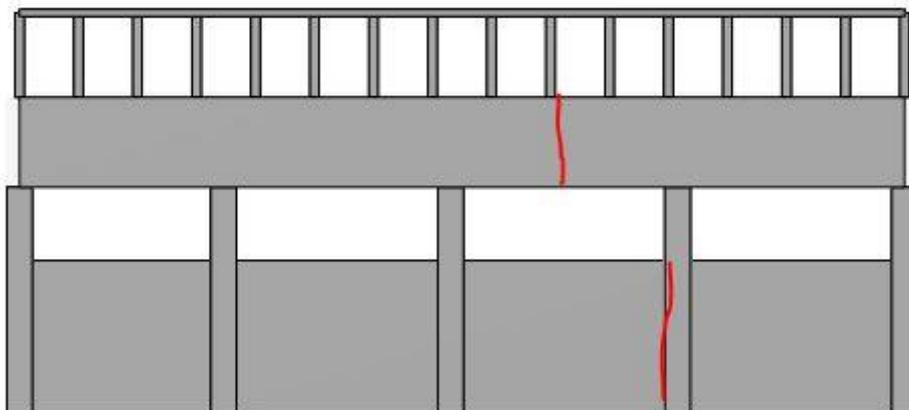
— Pukotina u zidu

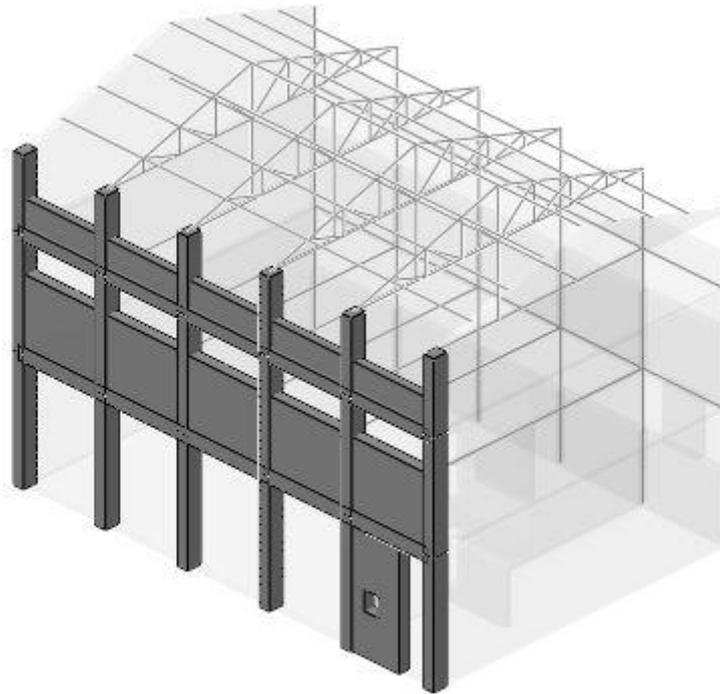
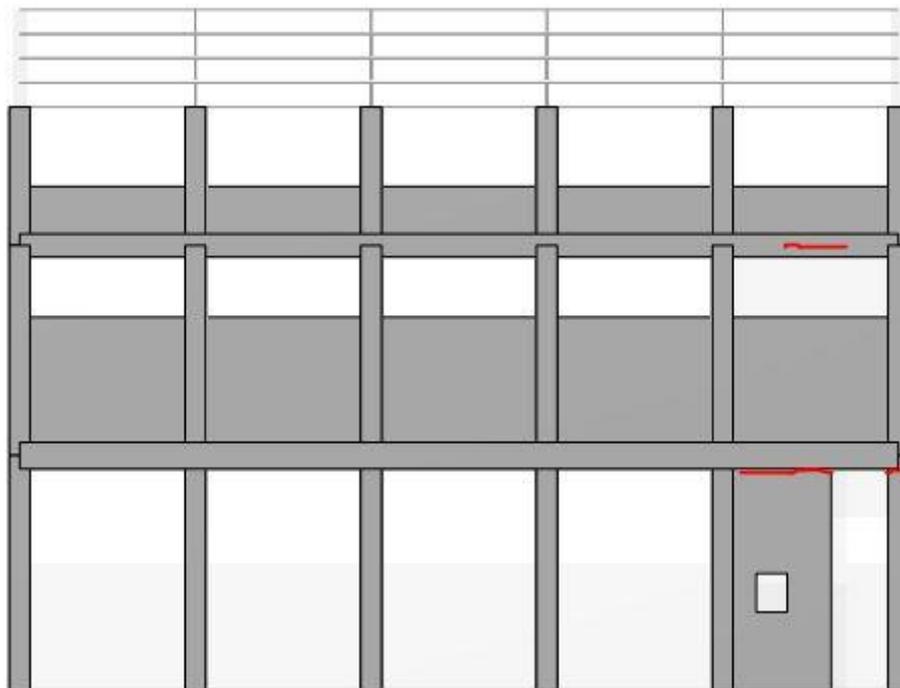
— Pukotina u zidu

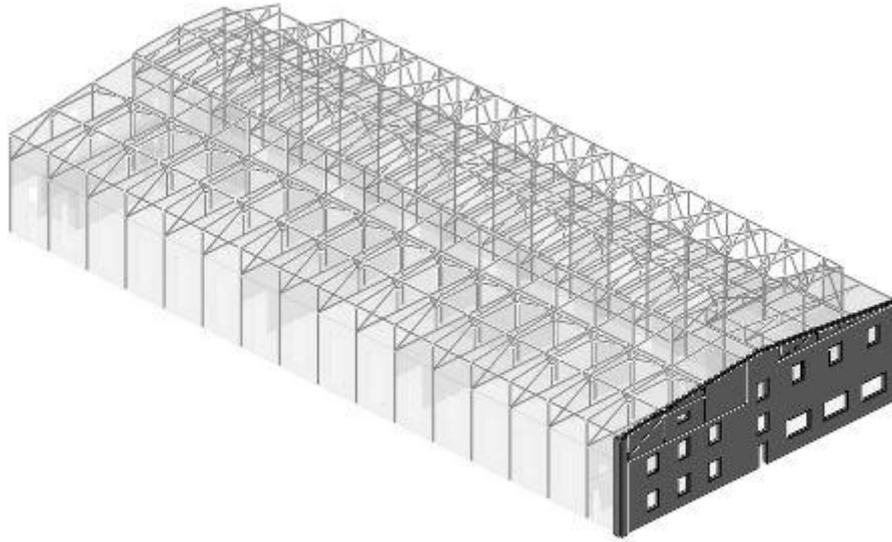
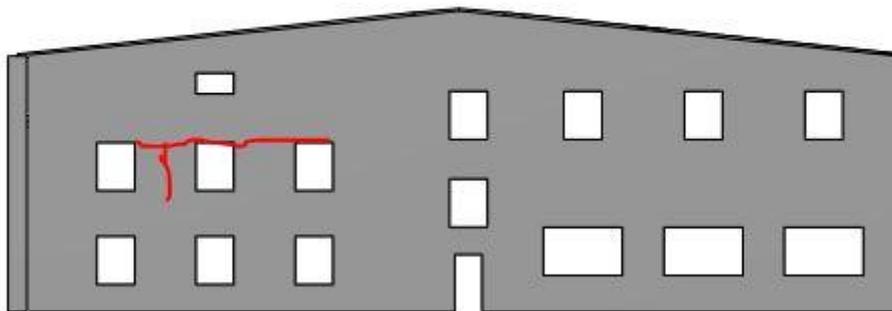
— Pukotina u zidu

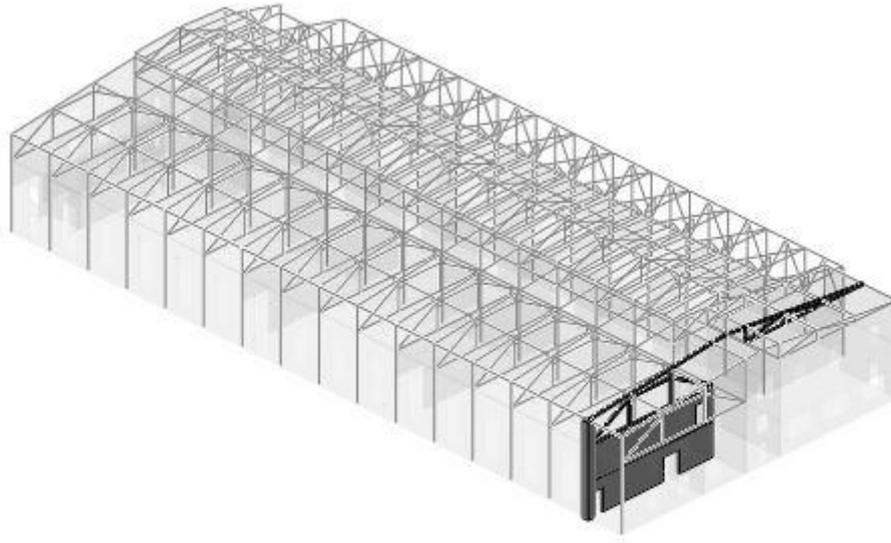
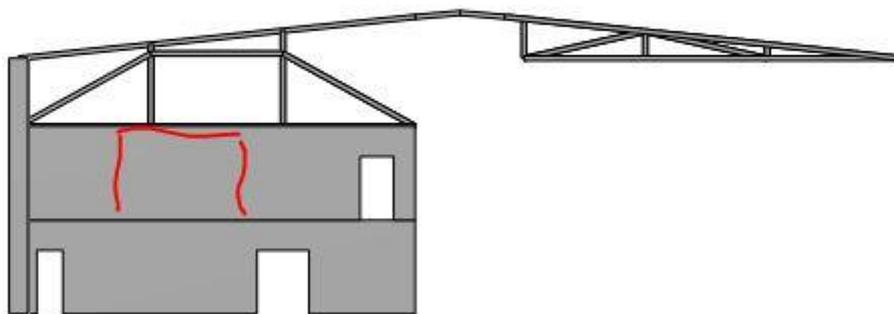
Pukotina u zidu

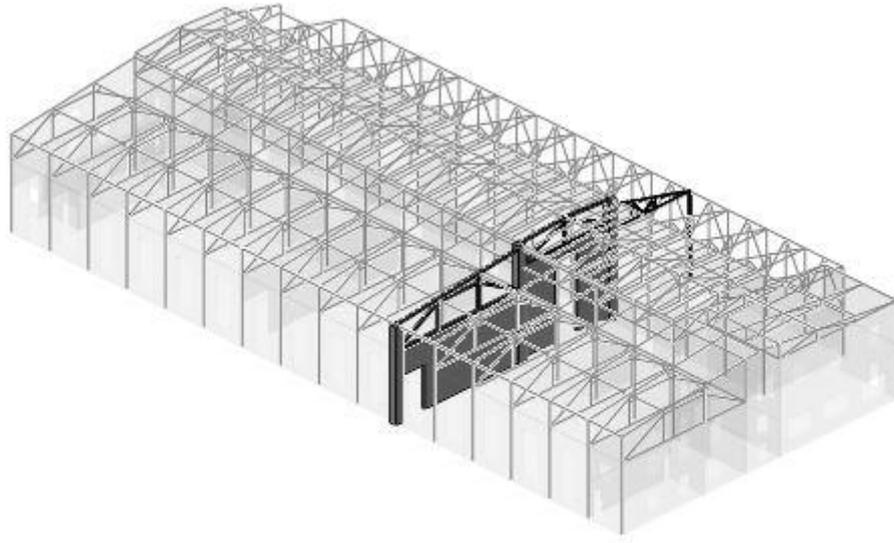
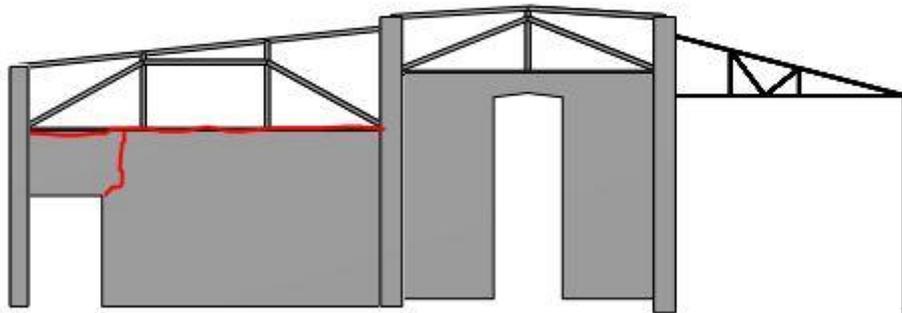
— Pukotina u zidu

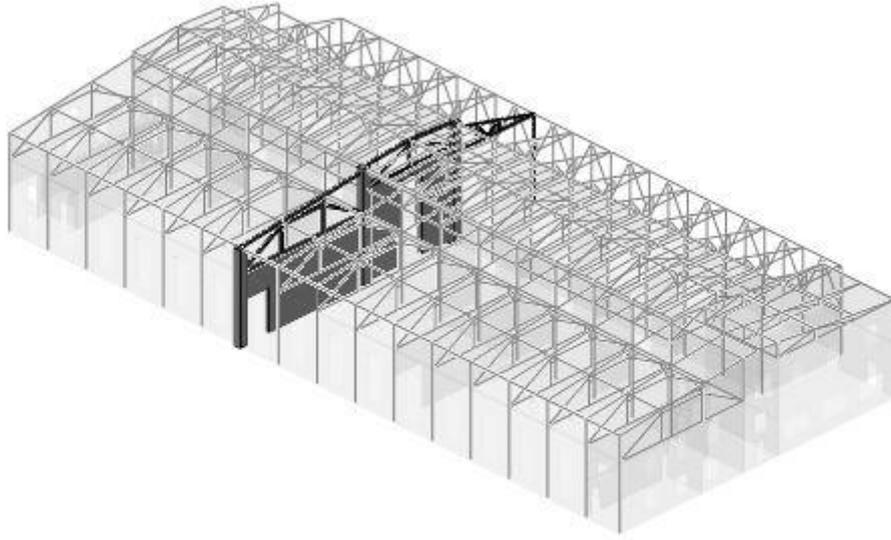
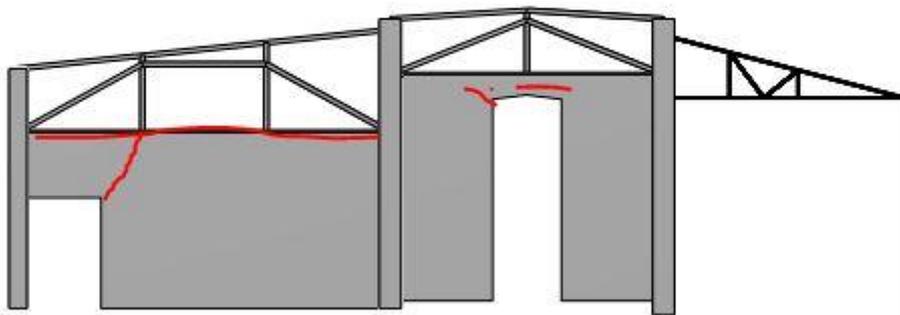
— Pukotina u zidu
