52/20

**Hrvatsko narodno kazalište u Zagrebu
Trg Republike Hrvatske 15
10000, Zagreb
OIB: 10852199405**

**Radionice i skladišta HNK
Božidara Adžije 7a, 10000 Zagreb
k.č.br. 761, k.o. Trešnjevka**

**ELABORAT OCJENE POSTOJEĆEG STANJA
GRAĐEVINSKE KONSTRUKCIJE**

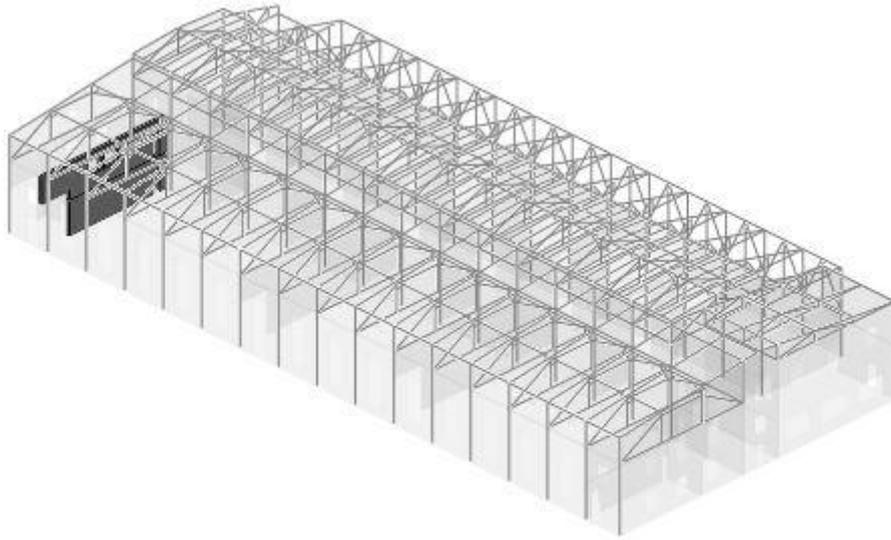
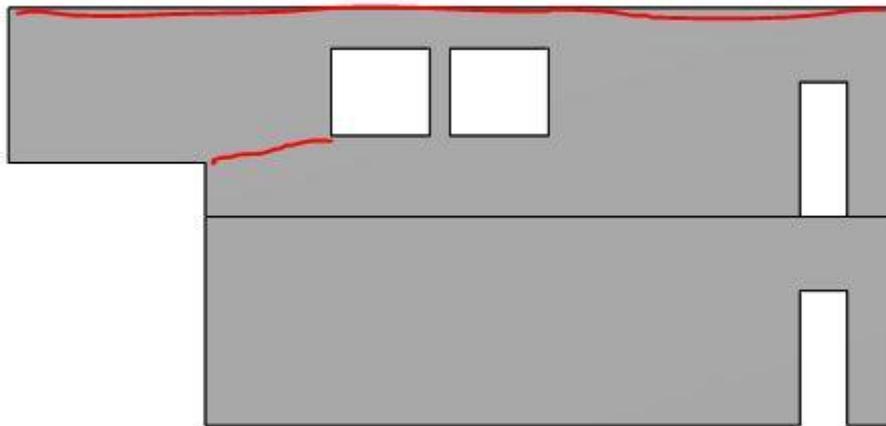
— Pukotina u zidu

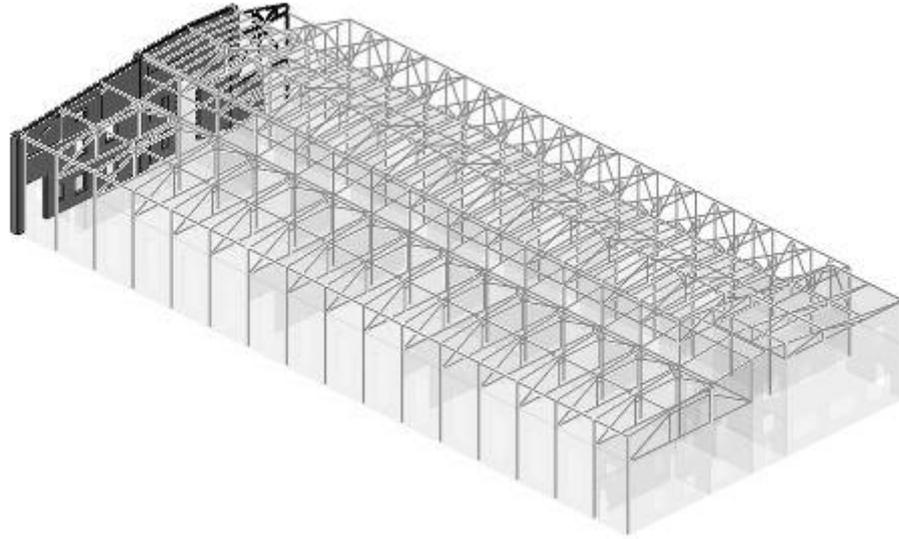
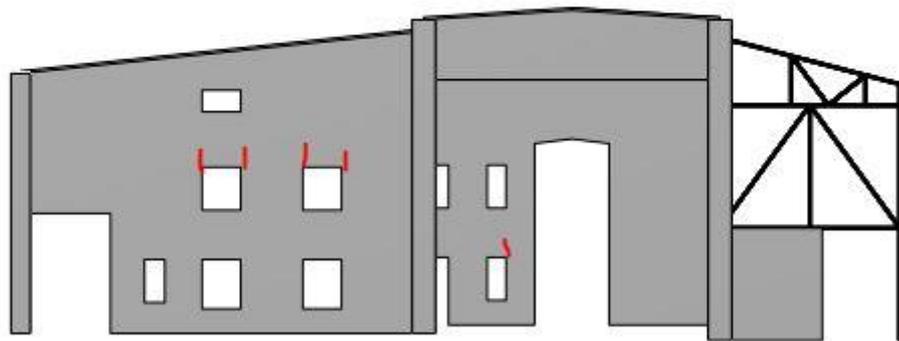
— Pukotina u zidu

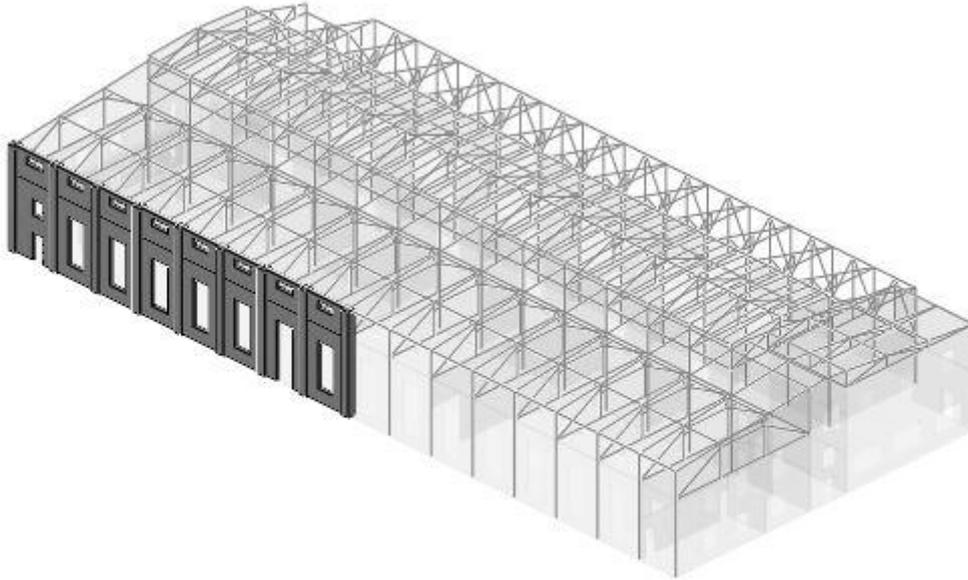
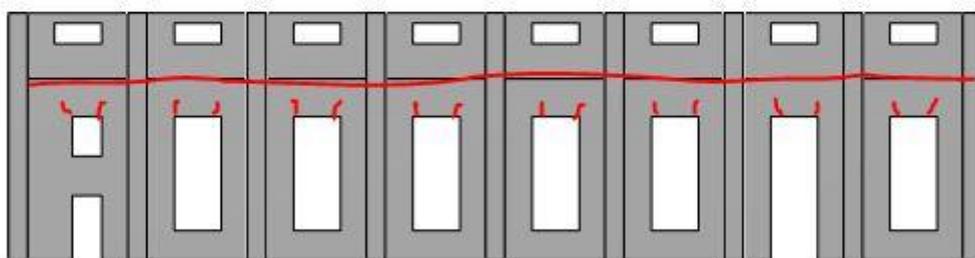
— Pukotina u zidu

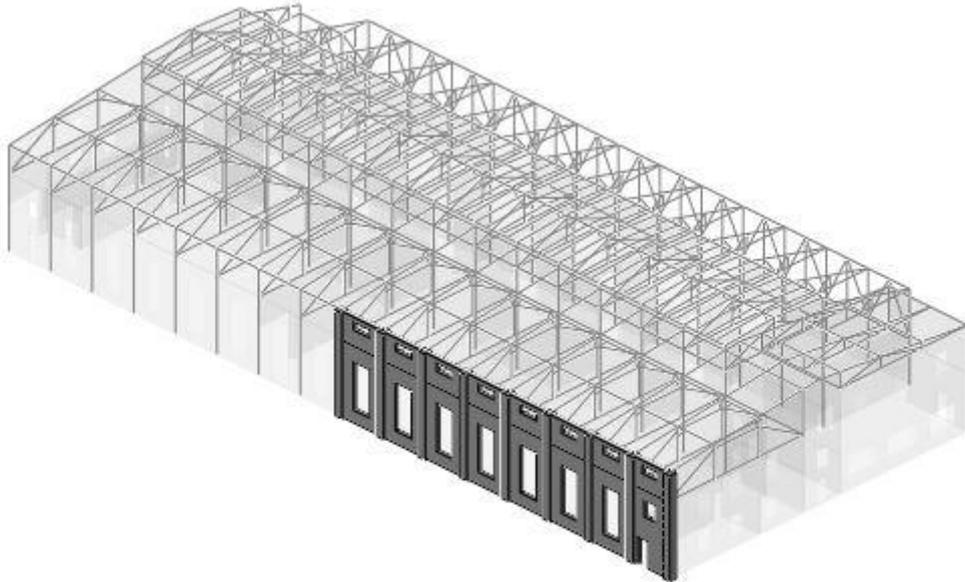
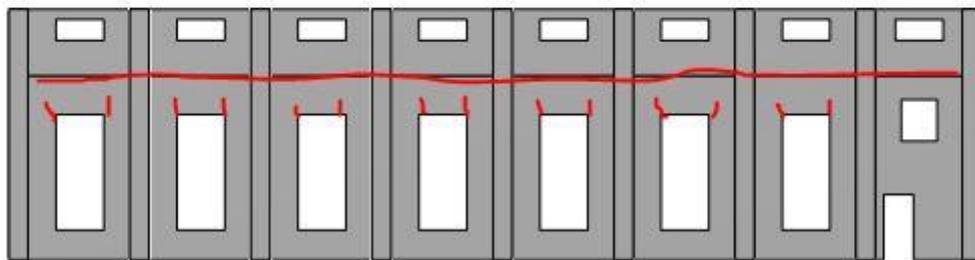
— Pukotina u zidu

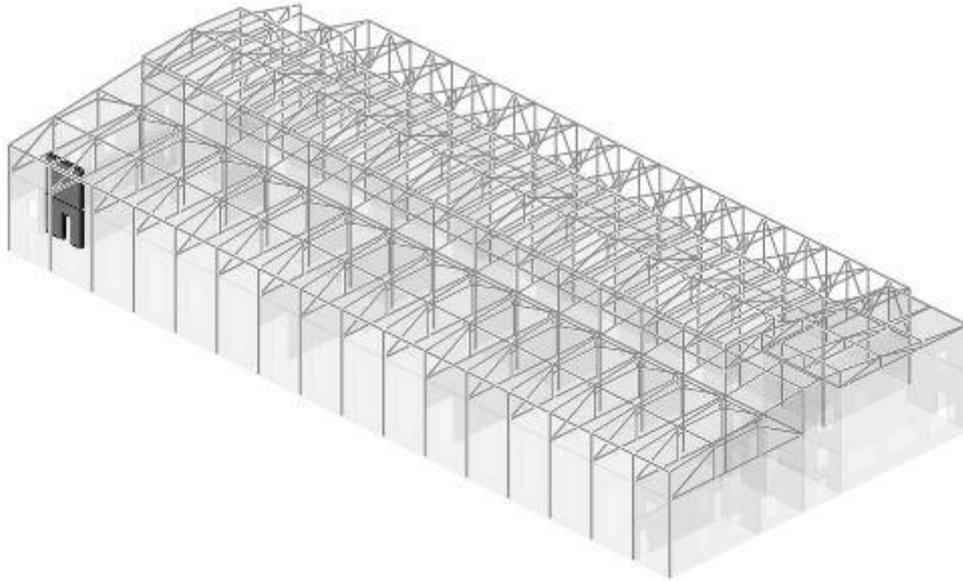
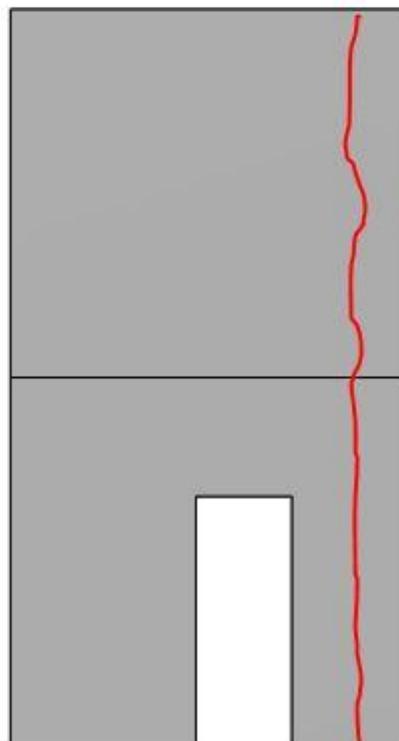
— Pukotina u zidu

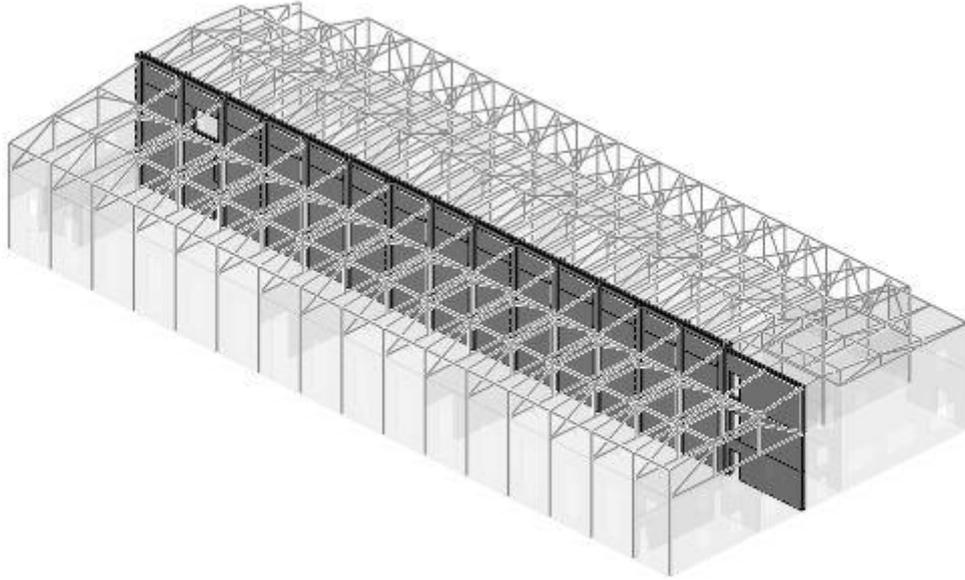
— Pukotina u zidu

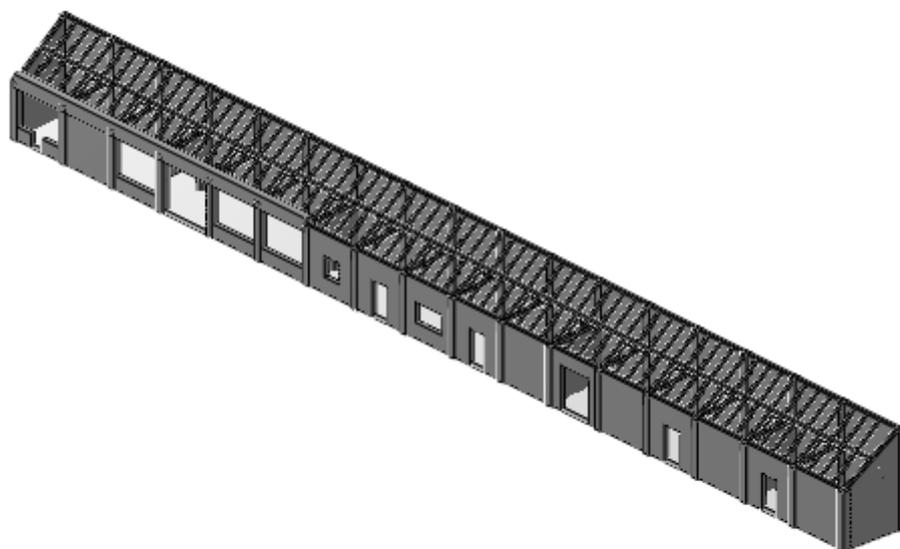
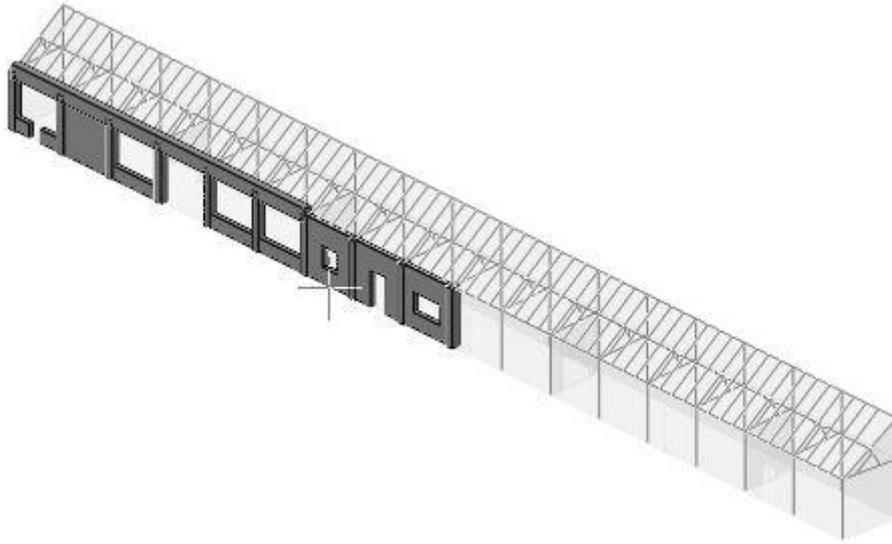
4.3.6 Zgrada 8

Pukotina u zidu

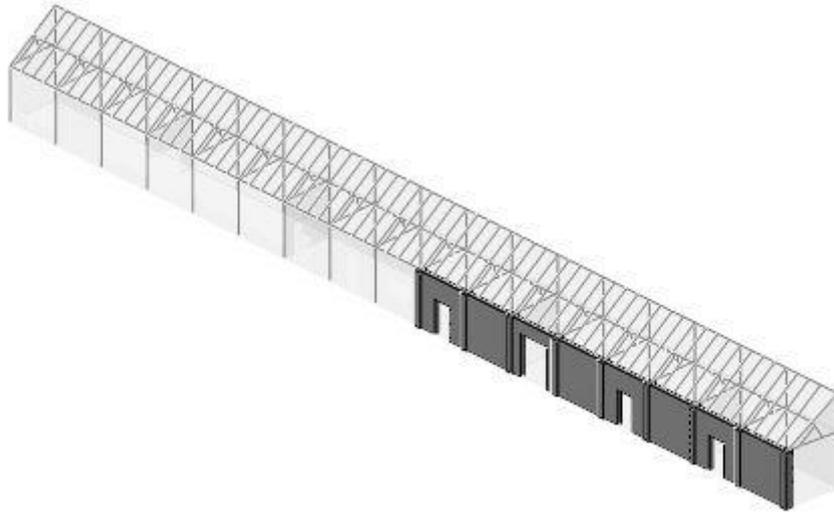
Pukotina u zidu

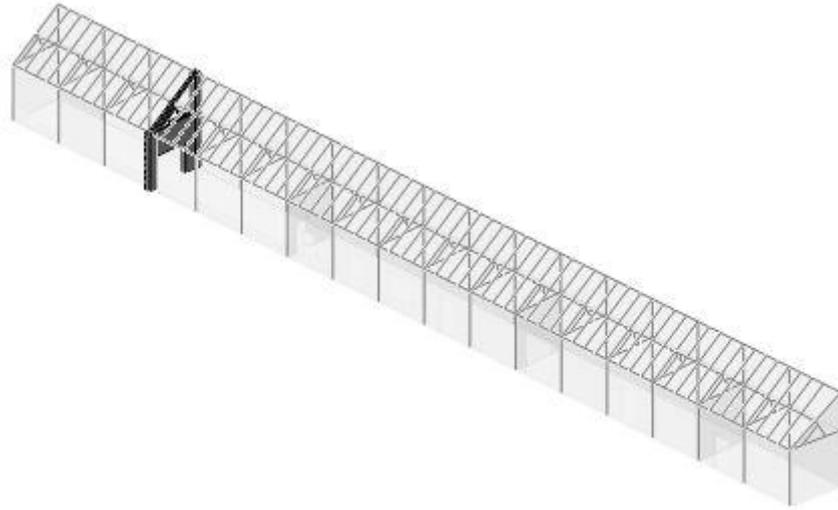
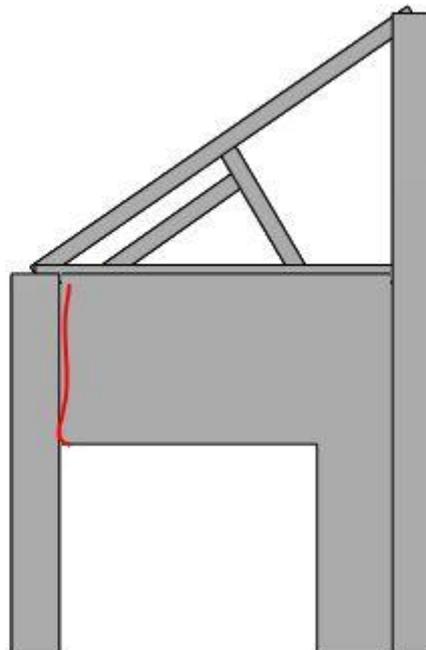
— Pukotina u zidu

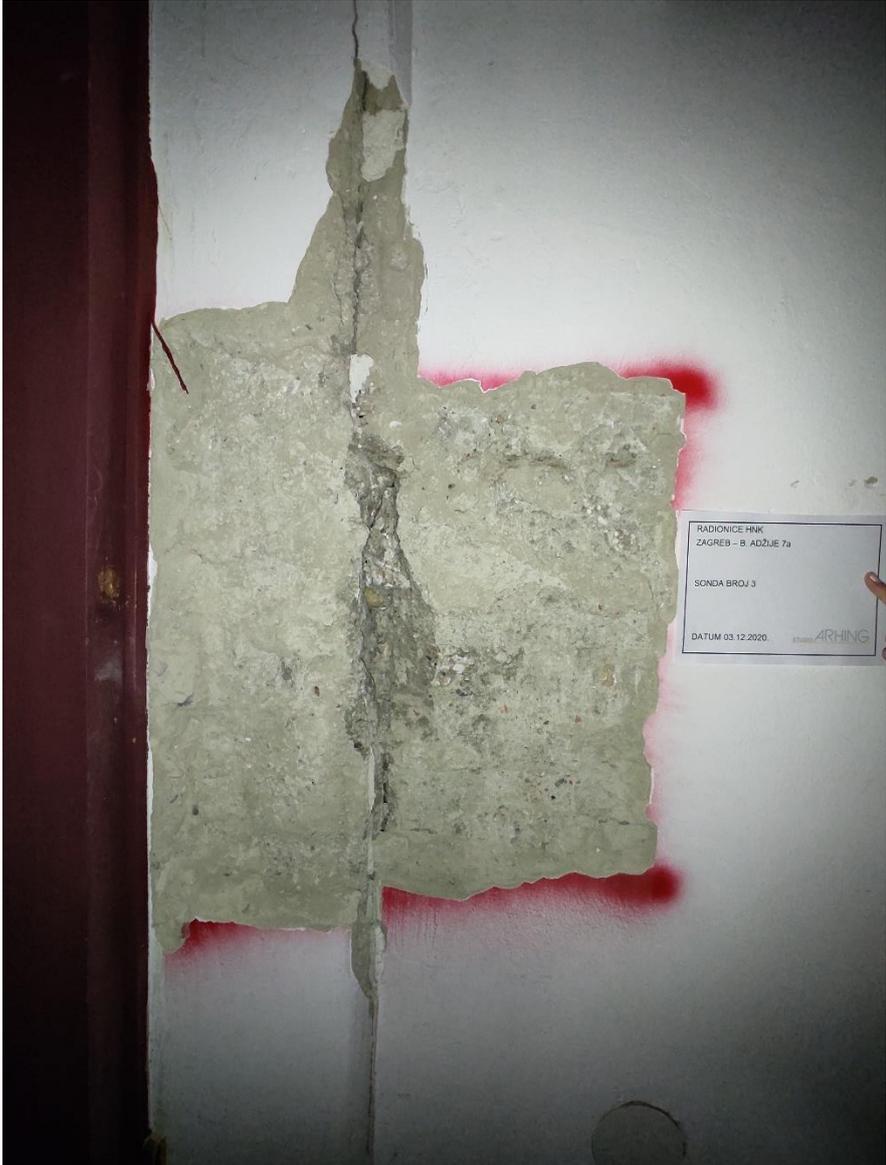
Broj istražne bušotine	Pozicija istražne bušotine	Prikaz
3	Zgrada 2

<p>The photograph shows a vertical wall core sample (sonda) with a prominent vertical crack running through its center. The exposed aggregate is light-colored and porous. A red spray mark is visible on the wall to the right of the sample. A small white label is attached to the right side of the sample, containing the following text: RADIONICE HNK, ZAGREB - B. ADŽIJE 7a, SONDA BROJ 3, DATUM 03.12.2020., and the ARHING logo.</p>

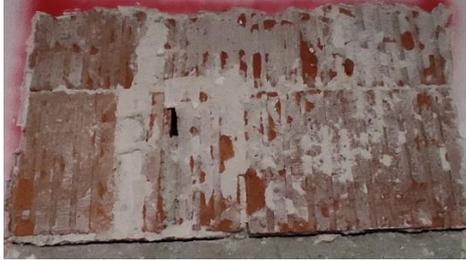
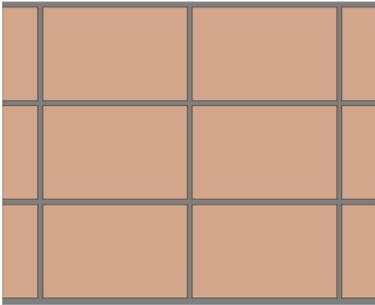
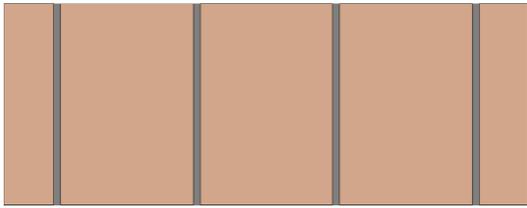
Istražna bušotina 1 – zid nadogradnje na podestu stubišta 1. kata u zgradi 3

<p style="text-align: center;">Tlocrt</p>				PRESJEK TLOCRT/	
<p>Zidani zid Zide se sastoji dominantno od opeke zidane u jednom sloju. Uzorak spajanja, vertikalni i horizontalni je pravilan na vanjskim slojevima od opeke.</p>							OPIS					
<p>Opeka – blok opeka Mort – vapneni mort</p>							MATERIJALI

<p>Dimenzije elemenata: s=19 cm l=27 - 29 cm h=19 cm</p>				GEOMETRIJA	
WC	MM	SS	VJ	SM	HJ	SD		Vertical	Out-of-plane	In-plane	ANALIZA	
PF	NF	F	PF	PF	PF	PF	Category	B	C	B		
							M _I					
							M _{QI}	4,2	3,9	3,5		
							Meh. karakteristike (min-max)	f _m (MPa) 2,2 – 3,8	E (MPa) 1200 - 1600	τ ₀ (MPa) 0,04 - 0,06

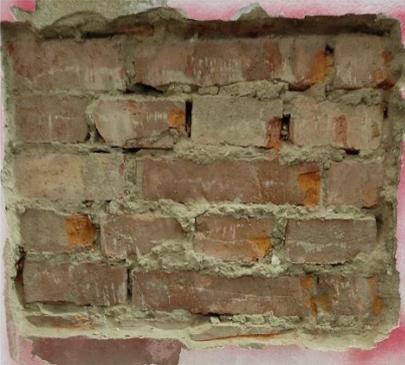
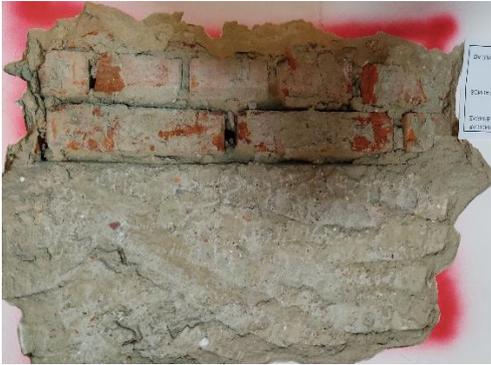
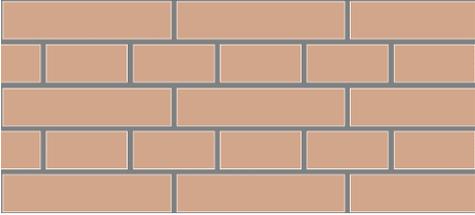
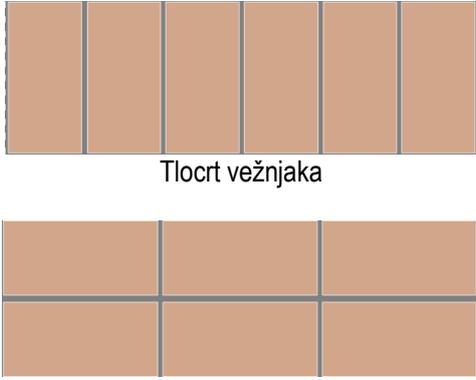
Istražne bušotina 2 i 4 – zid u zgradi 3 (1. kat)

<p style="text-align: center;">Tlocrt vežnjaka</p> <p style="text-align: center;">Tlocrt uzdužnjaka</p>				<p style="writing-mode: vertical-rl; transform: rotate(180deg);">PRESJEK/TLOCRT</p>					
<p>Zidani zid Zide se sastoji od slojeva vežnjaka i uzdužnjaka naizmjenično („engleski vez“). Uzorak spajanja, vertikalni i horizontalni je pravilan.</p>								<p style="writing-mode: vertical-rl; transform: rotate(180deg);">OPIS</p>			
<p>Opeka – klasična opeka normalnog formata (NF) Mort – vapneni mort</p>						<p style="writing-mode: vertical-rl; transform: rotate(180deg);">MATE RIJALI</p>

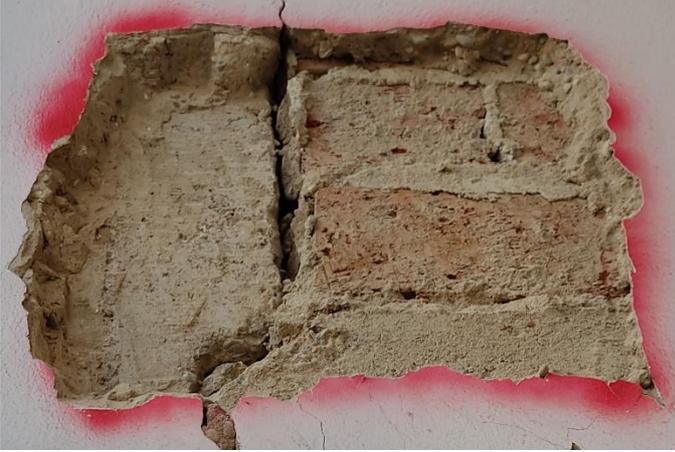
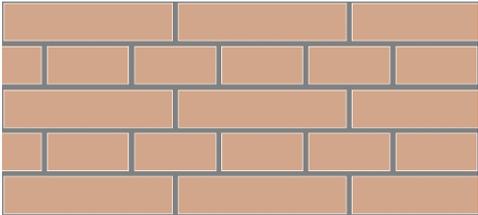
Istražna bušotina 8 – zidovi zgrade 8

<p>Pogled</p>	
<p>Zidani zid Zide se sastoji od slojeva vežnjaka i uzdužnjaka naizmjenično. Uzorak spajanja, vertikalni i horizontalni je pravilan.</p>							OPIS					
<p>Opeka – opeka normalnog formata Mort – vapneni mort</p>							MAT

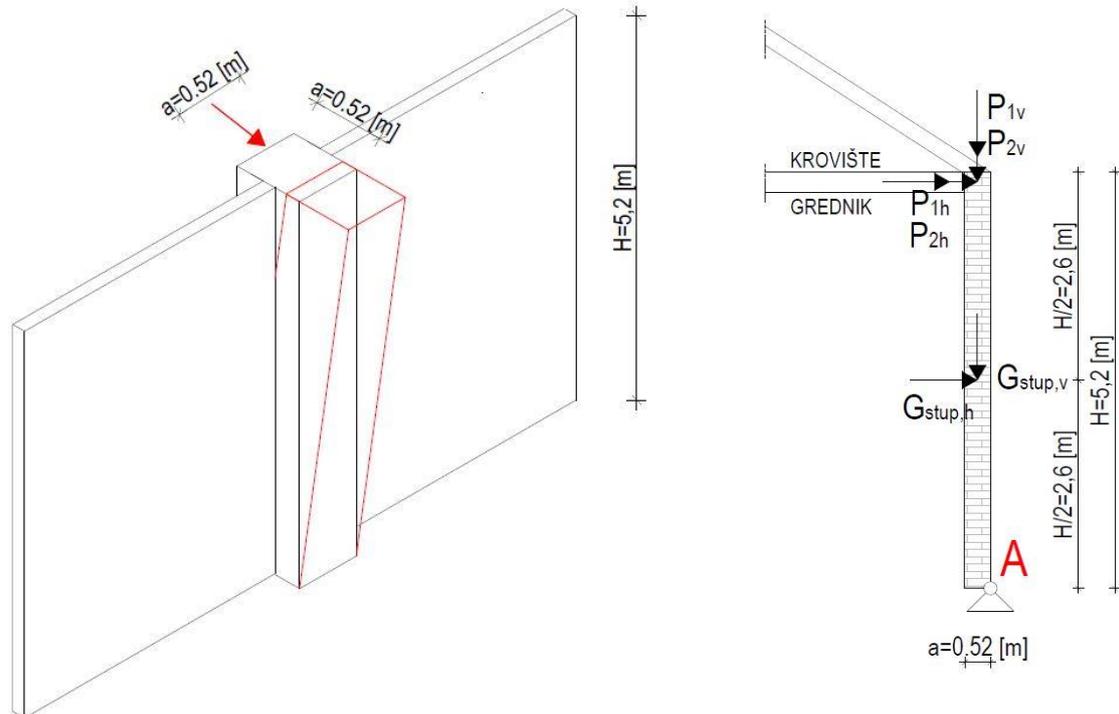
Slika 6. 1. Otkazivanje obodnog stupa izvan ravnine; Shema sila koje djeluju na stup

Proračunava se *obodni stup* dimenzija $h/a/a = 5,2 / 0,52 / 0,52$ [m], koji se nalazi na razmaku $e = 7,8$ [m] od susjednog stupa u ravni krovnog okvira, a okviri su na razmaku $s = 4,0$ [m]

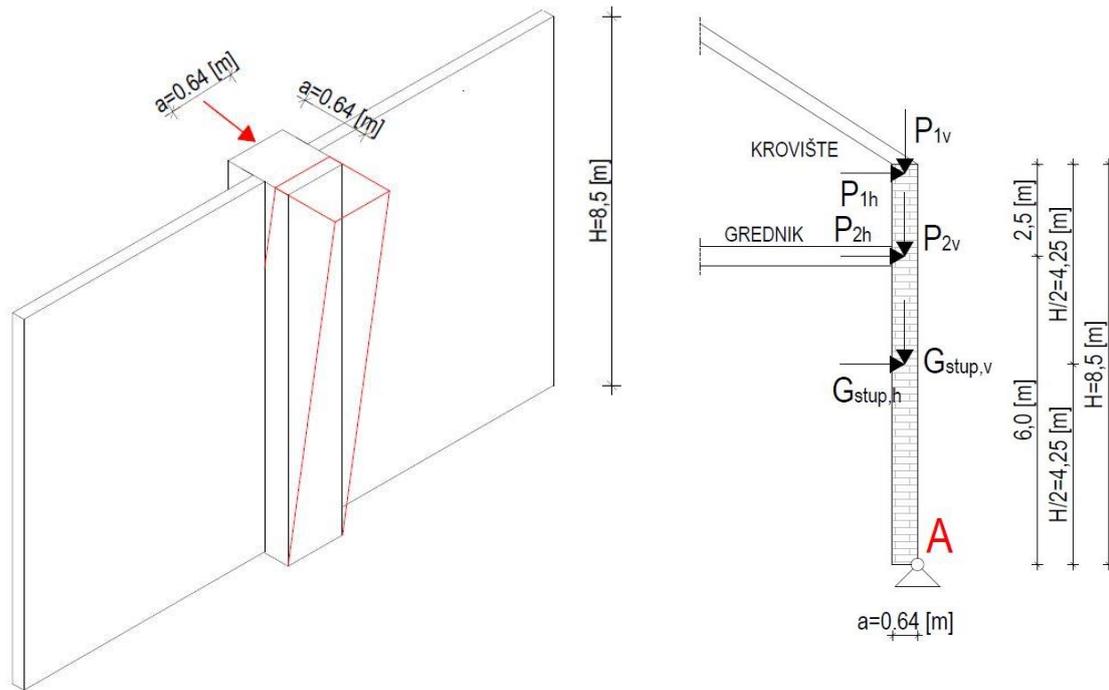
Proračunava se obodni stup zgrade 7 dimenzija $h/a/a = 8,5 / 0,64 / 0,64$ [m], koji se nalazi na razmaku $e = 13,0$ [m] od susjednog stupa u ravni krovnog okvira, a okviri su na razmaku $s = 4,0$ [m]

Slika 6.2 Otkazivanje obodnog stupa izvan ravnine; Shema sila koje djeluju na stup

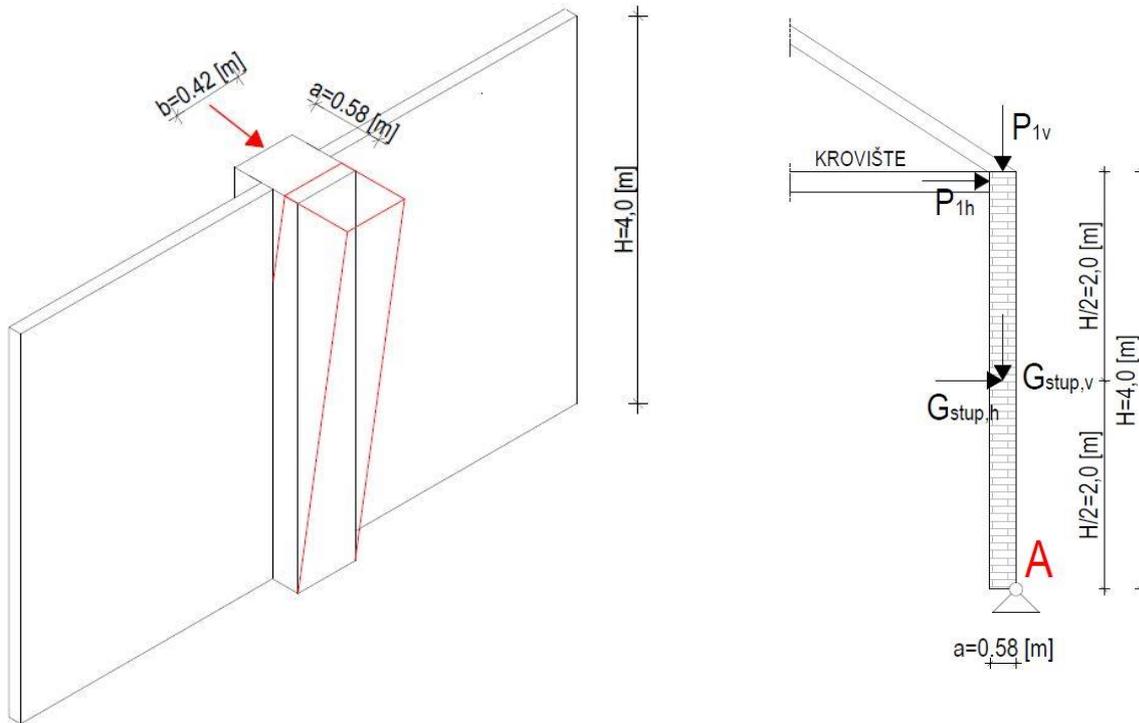
Proračunava se *obodni stup zgrade 8* dimenzija $h/a/b = 4,0 / 0,58 / 0,42$ [m], koji se nalazi na razmaku $e = 4,5$ [m] od susjednog stupa u ravni krovnog okvira, a okviri su na razmaku $s = 4,0$ [m]

Slika 6.3 Otkazivanje obodnog stupa izvan ravnine; Shema sila koje djeluju na stup
